Mulino di S. Antonio

Corteno Golgi (BS)

Tipologia: mulino ad acqua

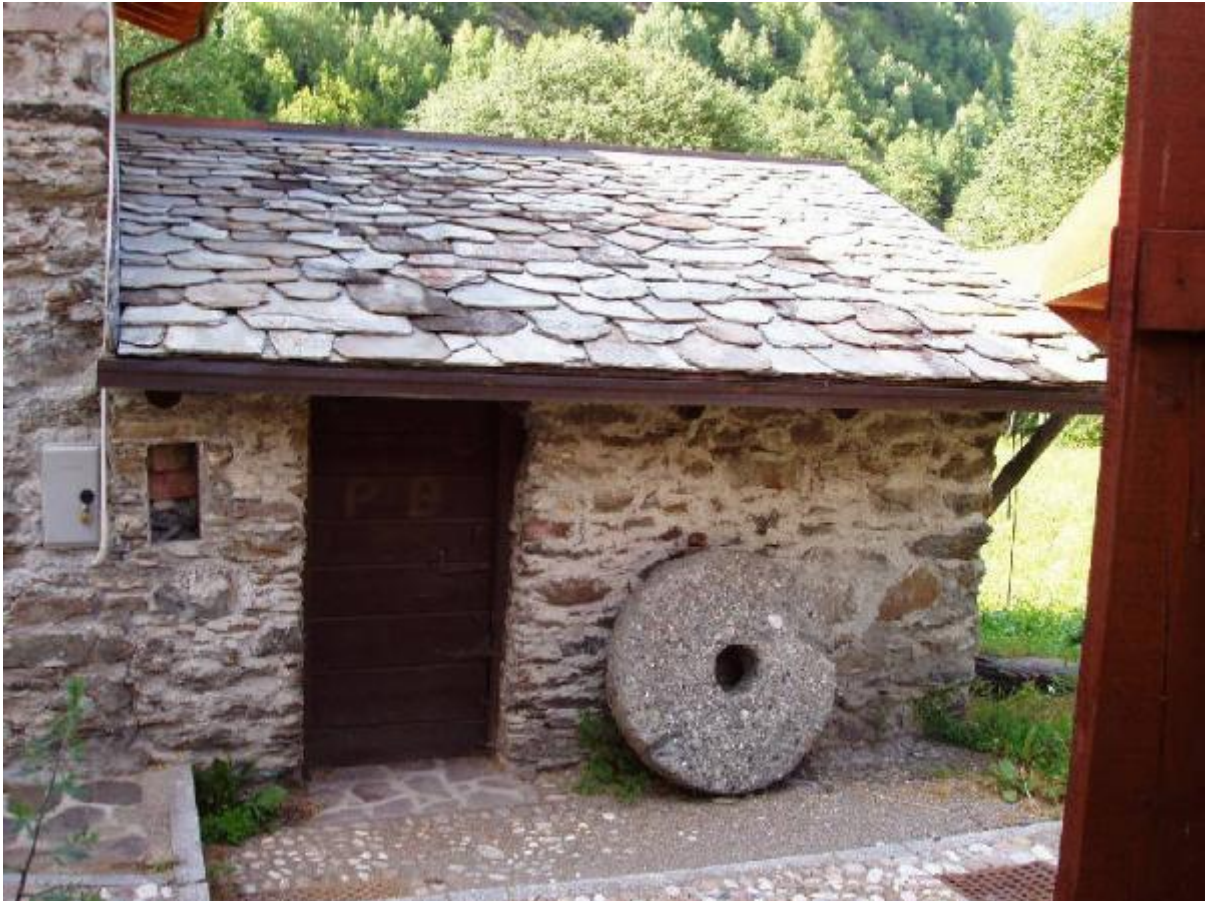
Il Mulino di S. Antonio è una struttura di modeste dimensioni, circa 20 mq. di superficie, a pianta rettangolare e sviluppo su unico livello, con muri in pietra e tetto in legno a due spioventi ricoperto di lastre in ardesia (prede o piode). All'esterno (su lato destro) è visibile la roggia con la grande ruota in legno e il canale di conduzione dell'acqua; la presa poco a monte dell'abitato risulta danneggiata, il canale è parzialmente interrato (sostituito da tubi di cemento) e il tratto terminale scoperto (costituito da condotti in legno) è stato recentemente rifatto. L'interno, accessibile attraverso una porta bassa e tre gradini in cemento rivestiti in pietra è illuminato da una piccola finestra posta su lato opposto all'ingresso. Il castello di legno che sosteneva la macchina di macinazione, s'appoggia al muro destro verso la roggia. Le due macine ancora in loco sono in conglomerato, hanno spessore di 30 cm. e diametro di circa 110 cm.
