# Ponte della Noce

Cedegolo (BS)

Tipologia: ponte

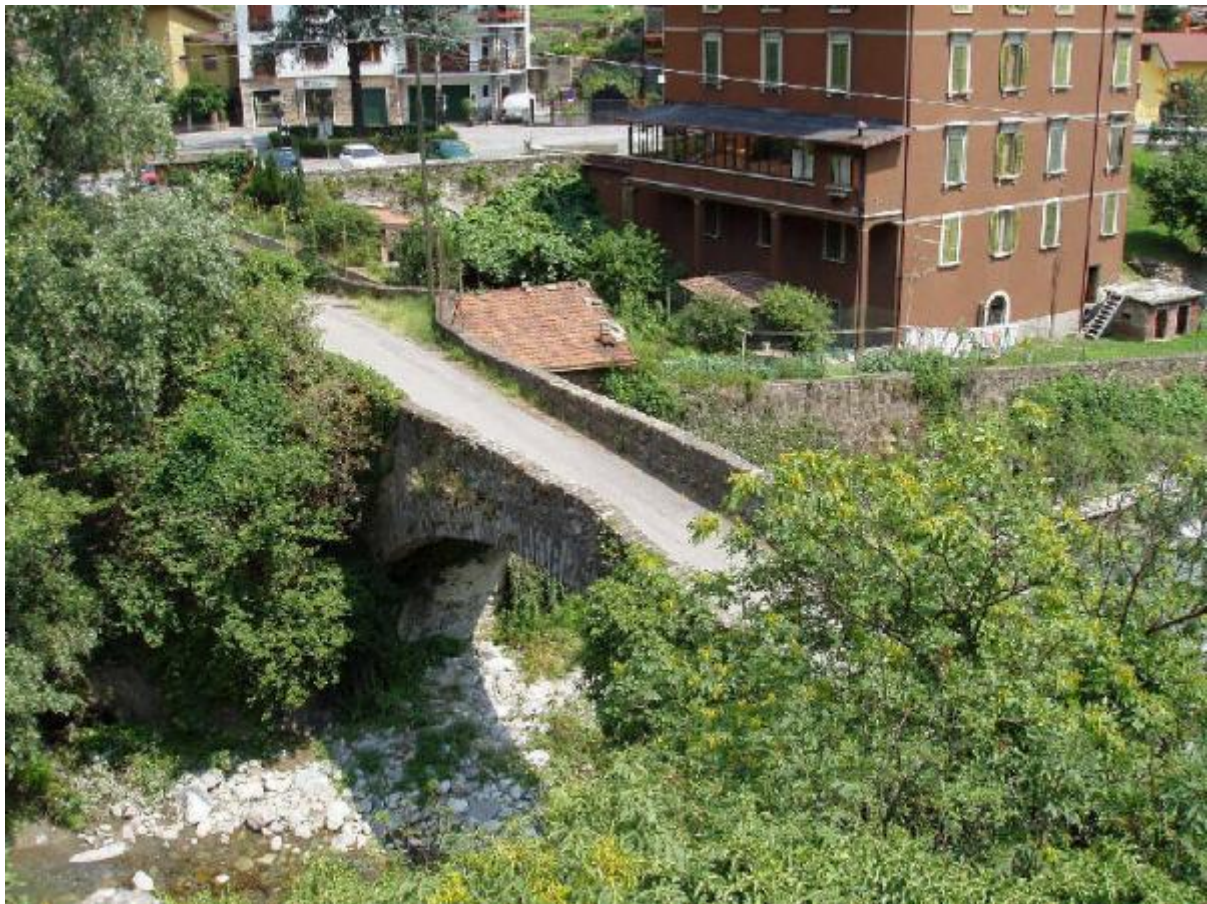
Edificio a pianta rettangolare, costruito in pietra viva con arco a sesto ribassato poggiante con a sola spalla di riva destra sulla roccia, presenta una larghezza di mt. 2.90, una lunghezza complessiva di mt. 25 con pavimentazione in asfalto; è munito di parapetti con larghezza di mt. 0.40 e altezza variabile dal centro (mt. 0.95) ai lati (mt. 0.50).

I conci di pietra che costituiscono i due muri perimetrali paralleli risultano ammorsati. Alcuni segni di disgregazione materiale sono presenti nelle murature a livello basamentale; le cause vanno ricercate nella forte presenza di umidità di risalita e infiltrazione associate alla mancanza di una manutenzione programmata.
