Casa Cotti

Artogne (BS)

Tipologia: casa

Denominazione: Casa Cotti

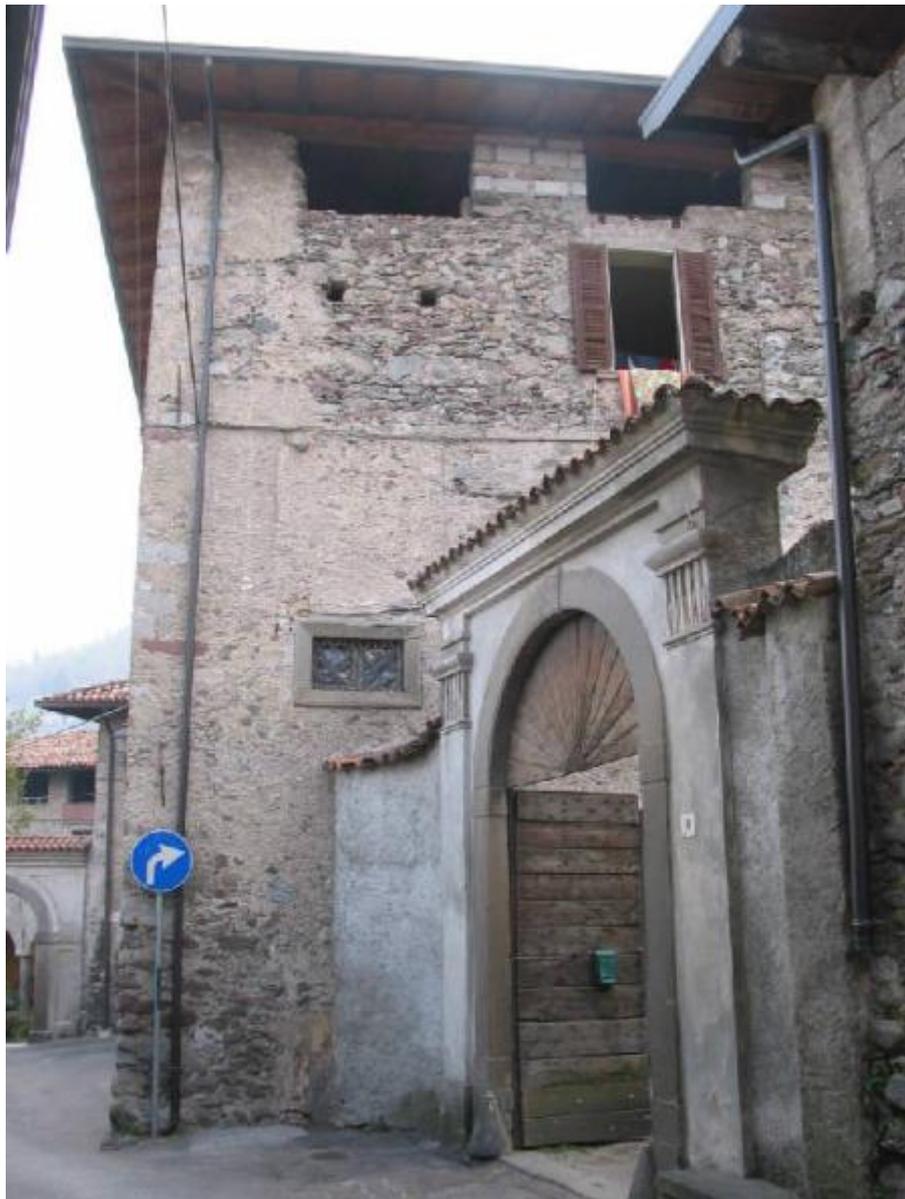
L'edificio con struttura in muratura portante continua ha una forma a L ed è coperto da un tetto a due falde. Al piano terra è presente un portico, con pilastri in pietra, da cui si ha accesso ai locali superiori nonché agli ambienti posti al piano terra. Gli orizzontamenti sono lignei e la pavimentazione interna è per lo più in cotto. All'interno sono presenti due locali dipinti, mentre i restanti sono rifiniti al civile. L'esterno è intonacato e presenta alcune tracce di affreschi.

Stato di conservazione: danno grave

Indicazioni specifiche: grave abbandono, incuria, perdite d'acqua

Stato di conservazione: cattivo

Indicazioni specifiche: disgregazione materiale, danno antropico, incuria
