Casa Lorenzetti

Artogne (BS)

Tipologia: casa

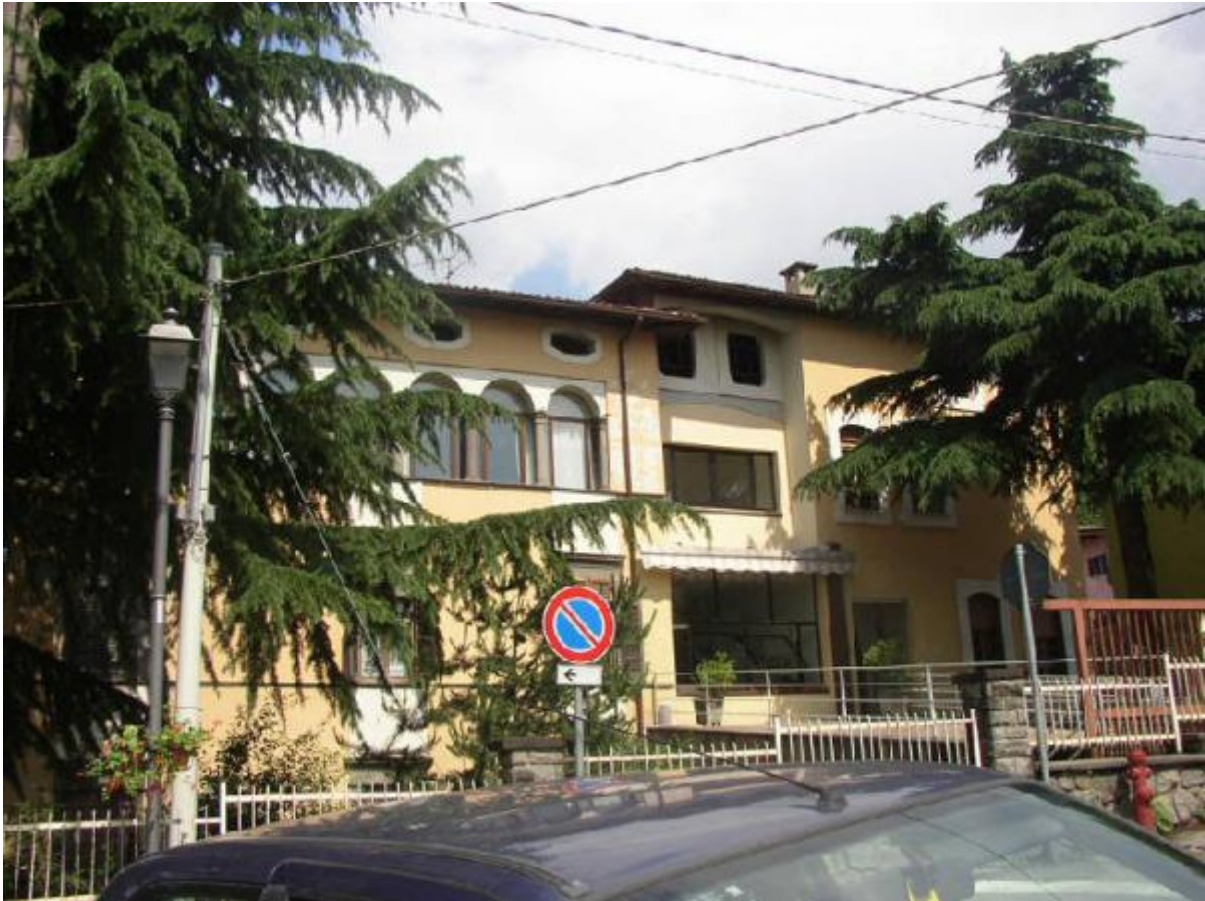
L'edificio planimetricamente si sviluppa a L e ha struttura portante in muratura continua. Gli orizzontamenti sono in parte in muratura e in parte in c.a. a seguito dei lavori di adattamento alla funzione di casa di riposo. La copertura è a padiglione con il manto di copertura in coppi di laterizi. I serramenti sono in alluminio, mentre i rivestimenti interni ed esterni sono rifiniti al civile. Le pavimentazioni sono tutte in piastrelle di ceramica posate a giunti sfalsati.
