Complesso Casa Federici - complesso

Artogne (BS)

Tipologia: palazzo

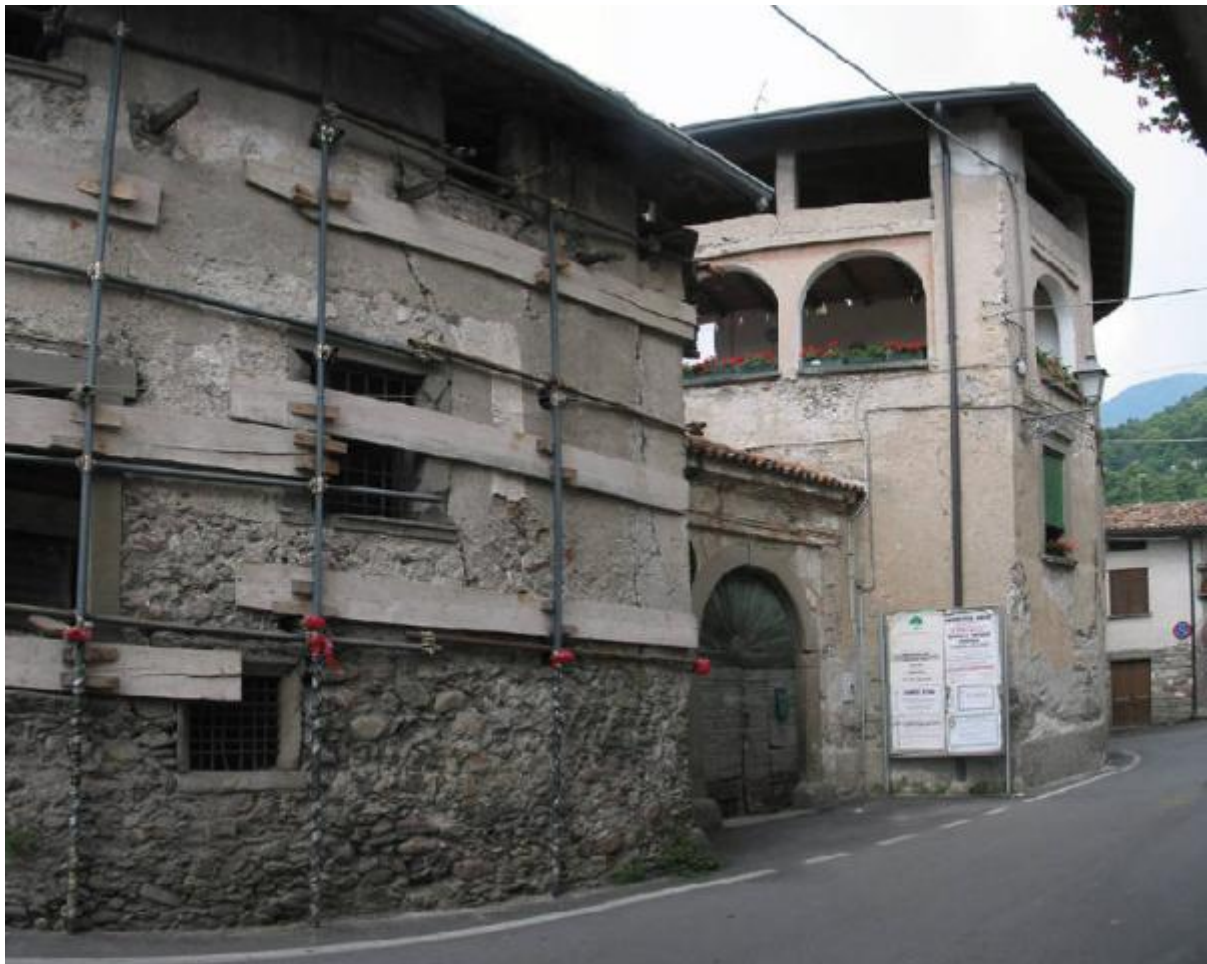
Il complesso individuato è strettamente connesso con il tessuto urbano circostante e si suddivide in:

- 1 -Palazzo quattrocentesco (componente schedato),
- 2-Palazzo seicentesco (componente non schedato),
- 3- Deposito/fienile (componente non schedato).

I componenti si articolano intorno al cortile centrale da cui si ha accesso da Via IV novembre n. 41. Le strutture murarie portanti sono prevalentemente costruite in ciottoli, ad eccezione del nucleo più antico dove sono presenti elementi angolari di tonalite e delle parti recentemente ristrutturata ove le murature sono in laterizio. Le strutture orizzontali sono sia voltate a botte che piane. Il componente deposito fienile è nella gran parte crollato. Di notevole interesse sono tutti i portali in arenaria e tonalite. In merito ai corpi scala quello a servizio del componente palazzo seicentesco è in pietra mentre quello del componente schedato è in legno.
