Casa Federici

Artogne (BS)

Denominazione: Casa Federici

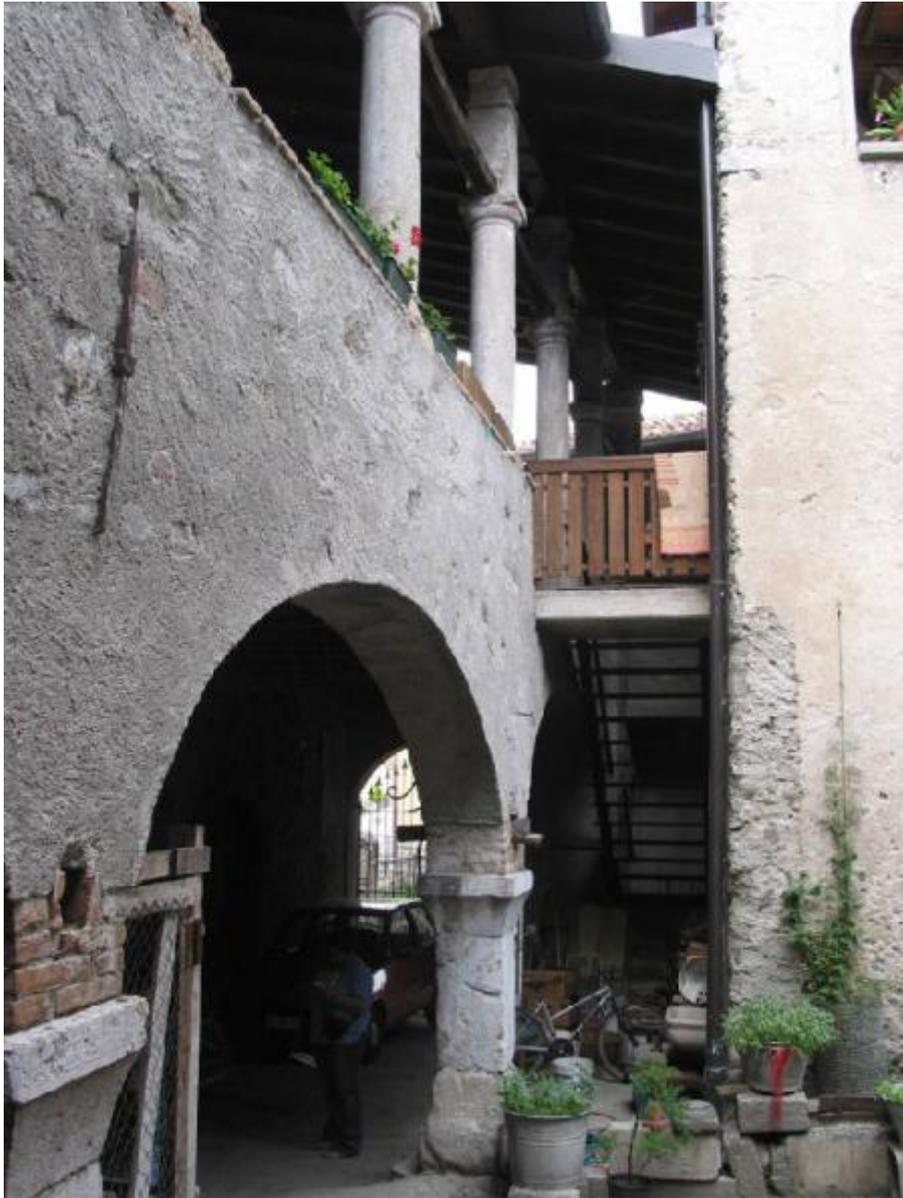
L'edificio planimetricamente ha uno sviluppo regolare e ha una struttura portante in muratura continua. Gli orizzontamenti sono del tipo a volta per il piano terra, mentre i piani superiori sono di recente realizzazione. A piano terra è presente un portico con pilastri che sorreggono archi a pieno centro. La copertura è a capanna con il manto in coppi. I serramenti sono in legno, i rivestimenti interni sono intonacati e rifiniti al civile, mentre l'esterno è parte in pietra e parte al rustico. Le pavimentazioni sono in piastrelle in cotto, mentre la scala di collegamento è in ferro con pedate in legno.
