# Municipio

## Cividate Camuno (BS)

Tipologia: palazzo

Denominazione: Municipio

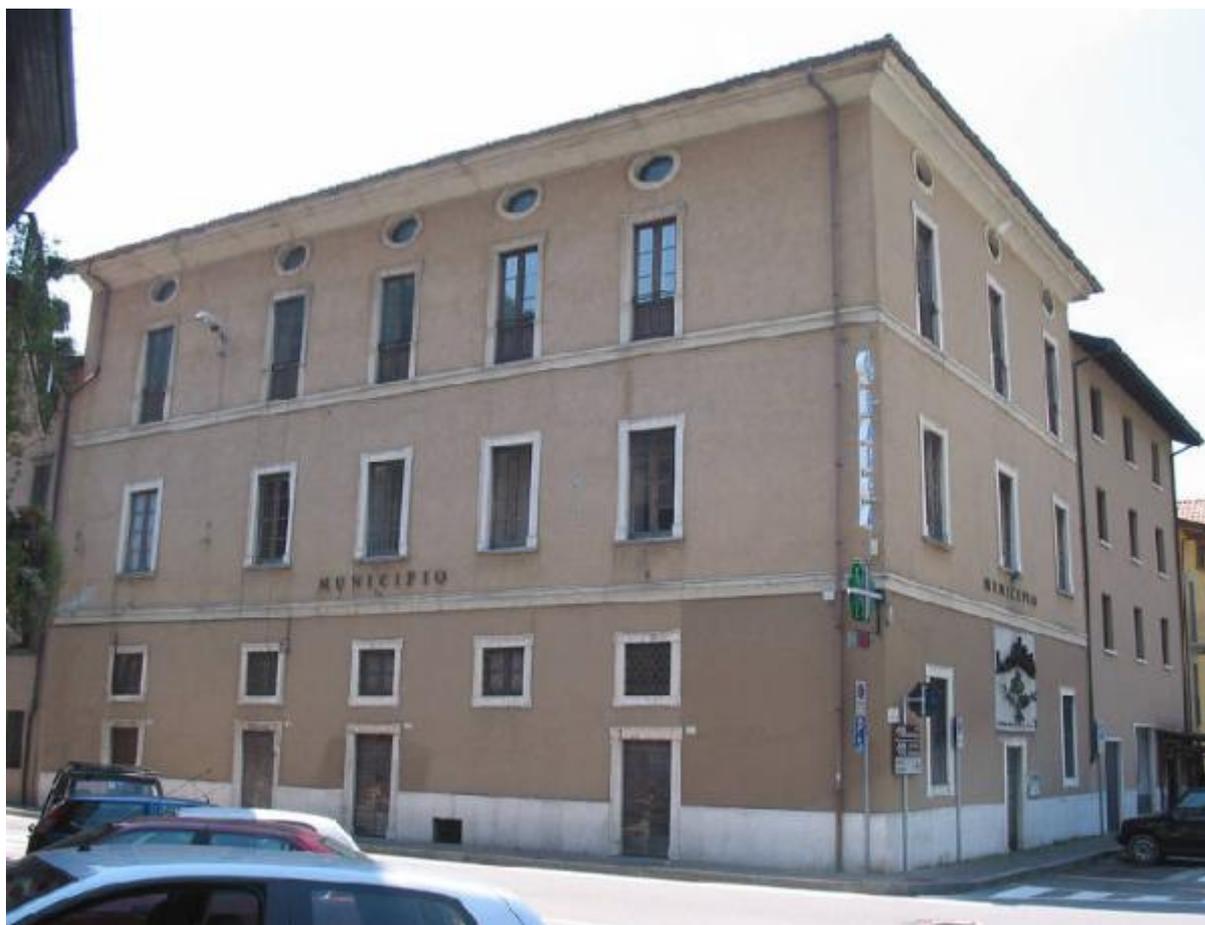
Il palazzo si trova sullo spigolo di un isolato che forma una corte interna. Le caratteristiche morfologiche lo rendono fortemente distinguibile dal contesto. Le strutture verticali sono in muratura portante, le orizzontali sono voltate al piano terreno e piane agli altri piani. Lo scalone monumentale di accesso è a due rampe, le coperture hanno struttura portante in legno e manto in laterizio.
