Palazzina Liberty

Edolo (BS)

Denominazione: Palazzina Liberty

Indirizzo: Via Porro, 18

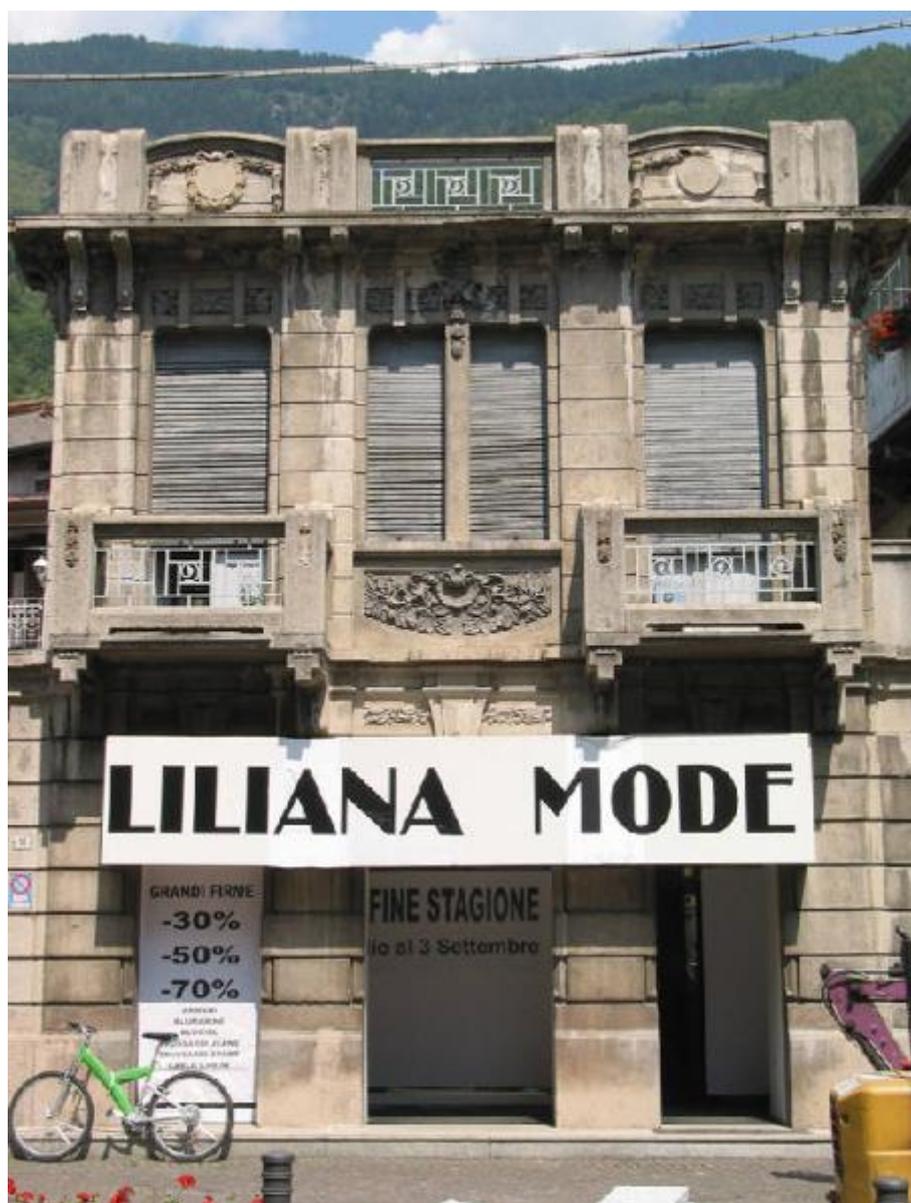
La palazzina, di piccole dimensioni, si compone di due piani fuori terra e uno interrato. La copertura è piana. Le murature portanti e gli orizzontamenti piani. L'esterno è rivestito di decorazioni architettoniche in graniglia
