# Fornace romana

Angolo Terme (BS)

Ambito tipologico principale: architettura industriale e produttiva

Tipologia: fornace

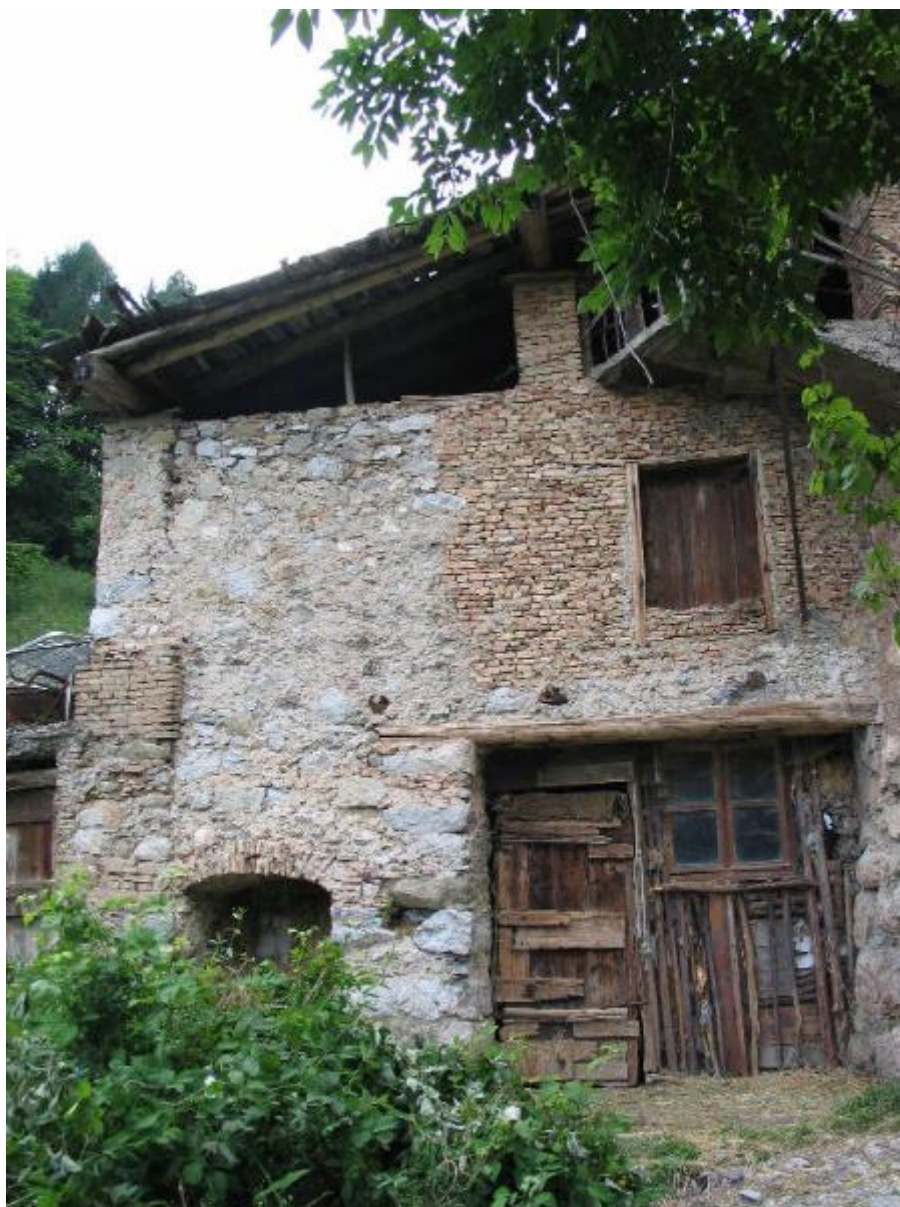
Componente con muri portanti in pietra e mattoni di cotto, tetto con orditura in legno, sovrastante manto in coppi e lamiera, orizzontamento in legno, serramenti in legno.

Stato di conservazione: cattivo

Stato di conservazione: danno grave
