Corpo sud est del Complesso rurale di Dazze

Angolo Terme (BS)

Denominazione: Corpo sud est del Complesso rurale di Dazze

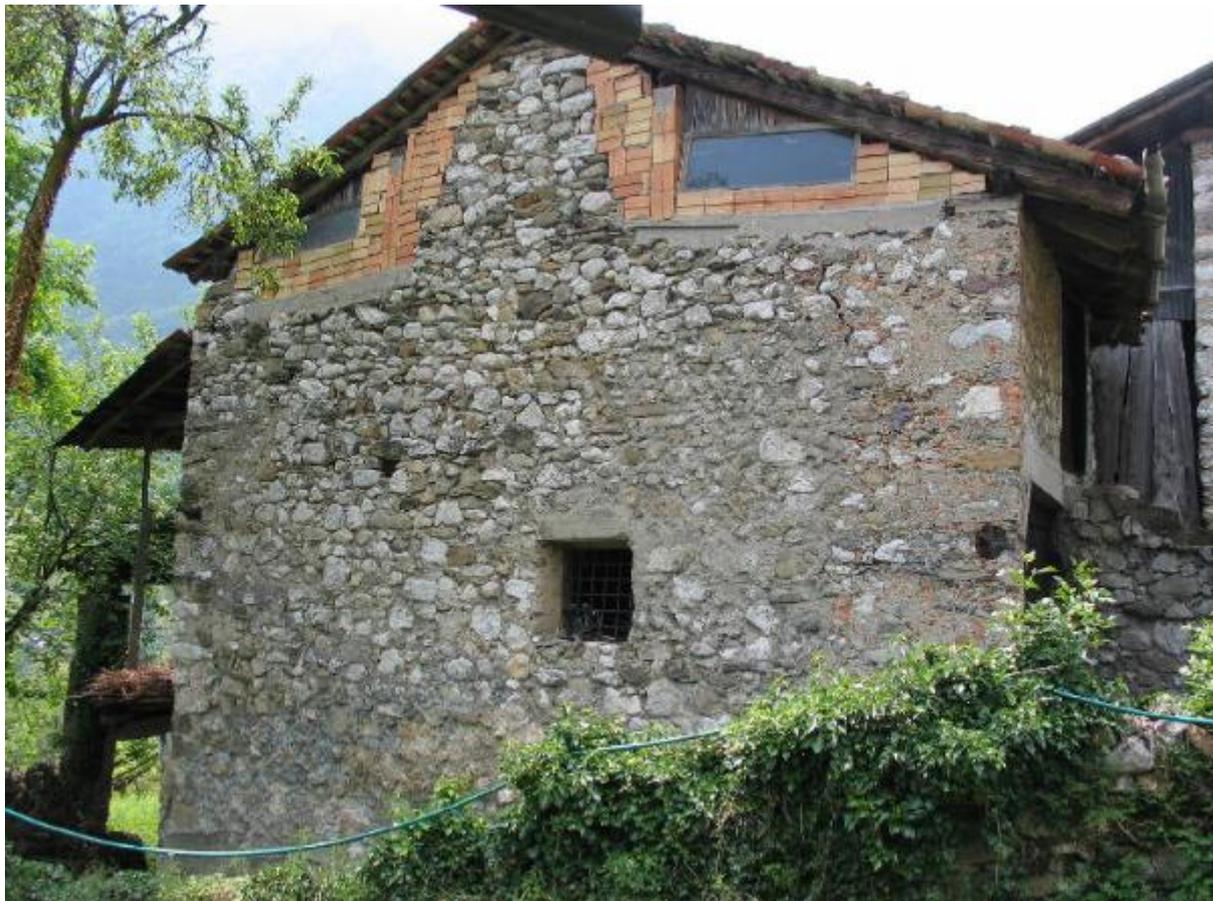
Il componente ha pareti perimetrali in pietra , strutture di orizzontali in legno al primo piano con volta al piano terra, tetto con orditura in legno e sovrastante manto in coppi. Infissi esterni in legno, scale in pietra. Sul prospetto sud est è ubicato un portico con pilastri in mattoncini di cotto e terrazzo in legno.

Stato di conservazione: cattivo

Stato di conservazione: danno lieve
