# Complesso rurale di Dazze - complesso

Angolo Terme (BS)

Tipologia: cascina

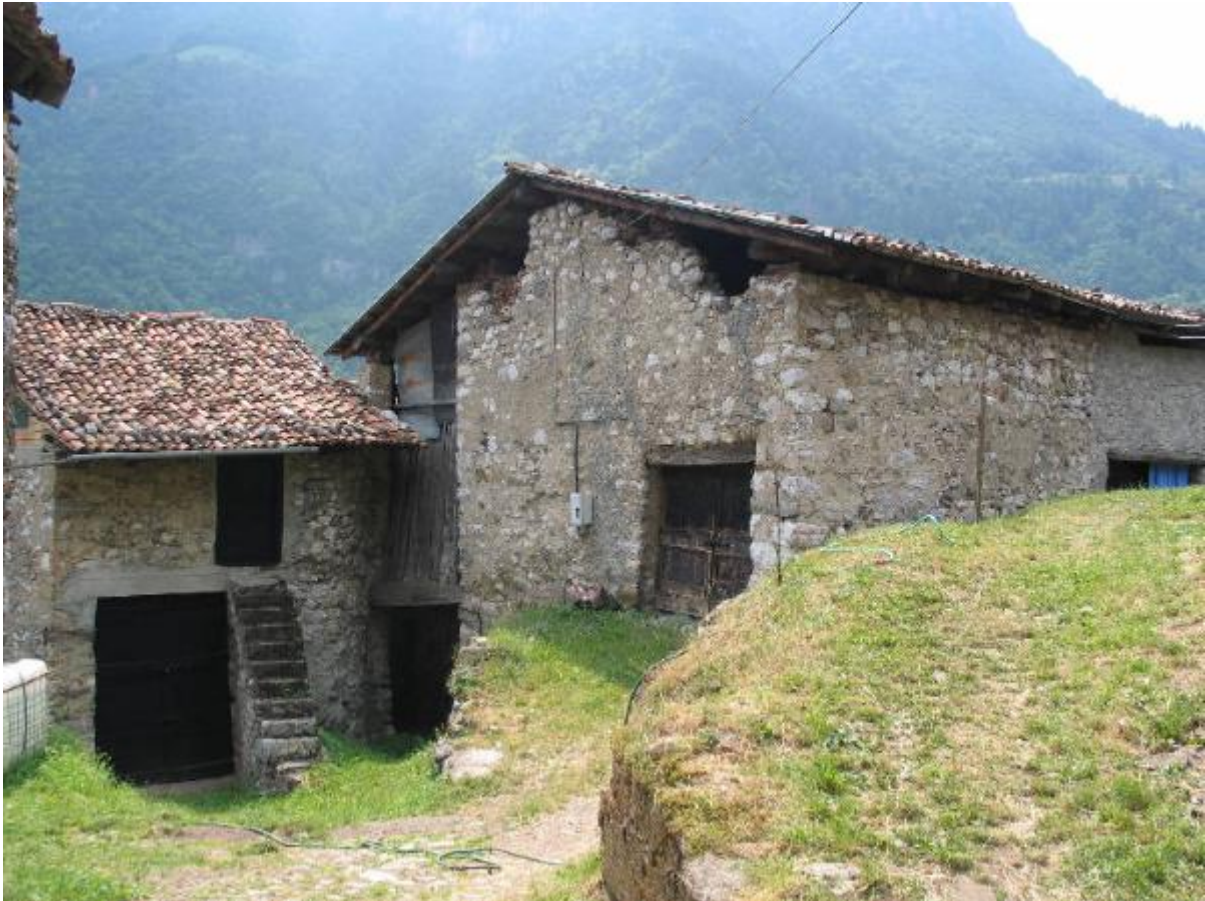
Il componente ha pareti perimetrali in sassi, strutture di orizzontali con volta al p.t , solai in gesso, in legno. La copertura ha orditura in legno e sovrastate manto in coppi.
