# Chiesa di S. Carlo

Ossimo (BS)

Tipologia: chiesa

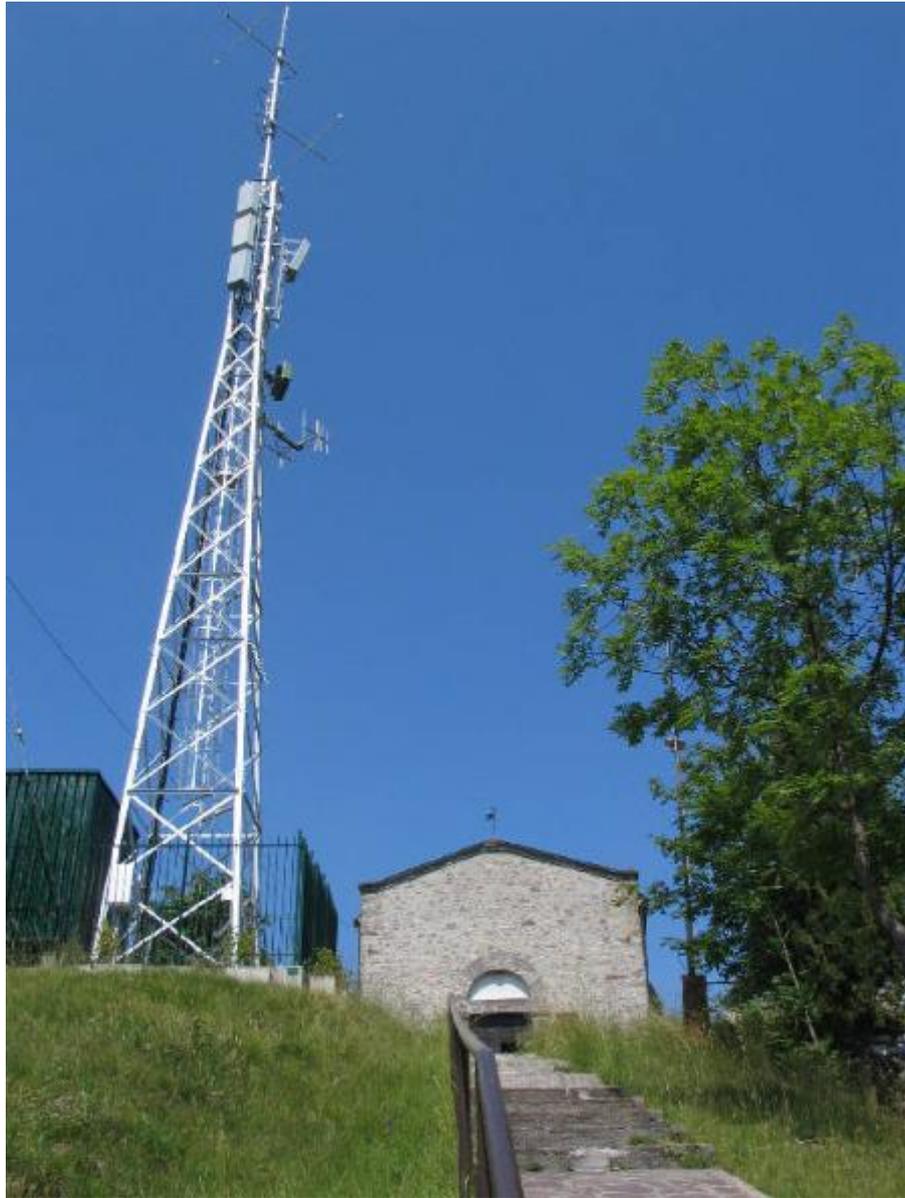
Muratura portante coperta con volta a botte unghiata e a ombrello nella parte terminale del presbiterio. Copertura a tetto con manto in tegole.

Stato di conservazione: buono

Indicazioni specifiche: tracce di umidità di risalita

Indicazioni specifiche: fessurazioni

Indicazioni specifiche: erosione
