Cimitero di Bienno - complesso

Bienno (BS)

Codice scheda: 1r070-00035

Tipologia: cimitero

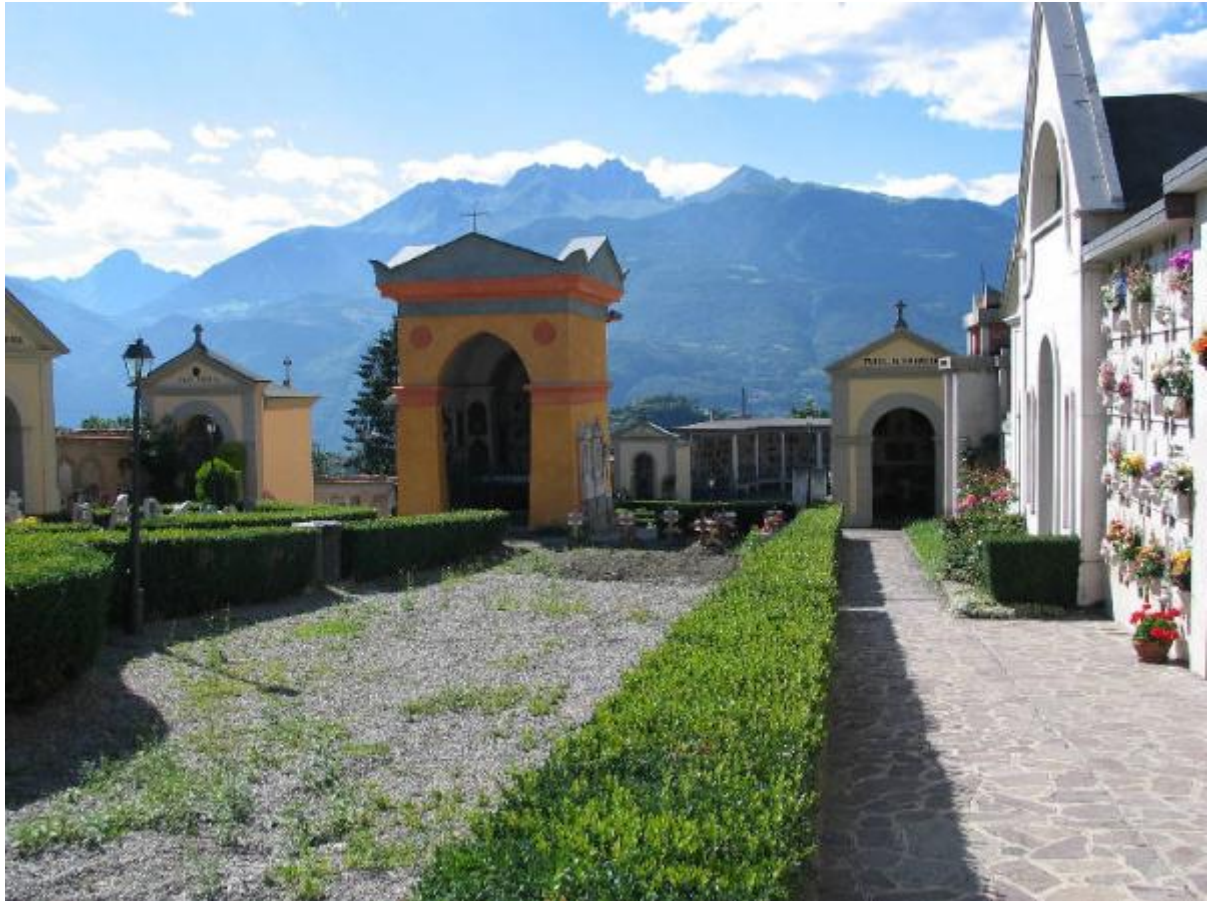
Bene con murature perimetrali in pietra, cemento armato, intonacate, con cappelle funerarie con muratura in pietra intonacata, o cemento armato. Intonacato, copertura piane in cemento armato o doppia falda. Pavimentazione in porfido posato a "opus incertum", terra battuta e sassi.
