# Chiesa dei SS. Vito, Modesto e Crescenzia

Capo di Ponte (BS)

Codice scheda: 1r070-00042

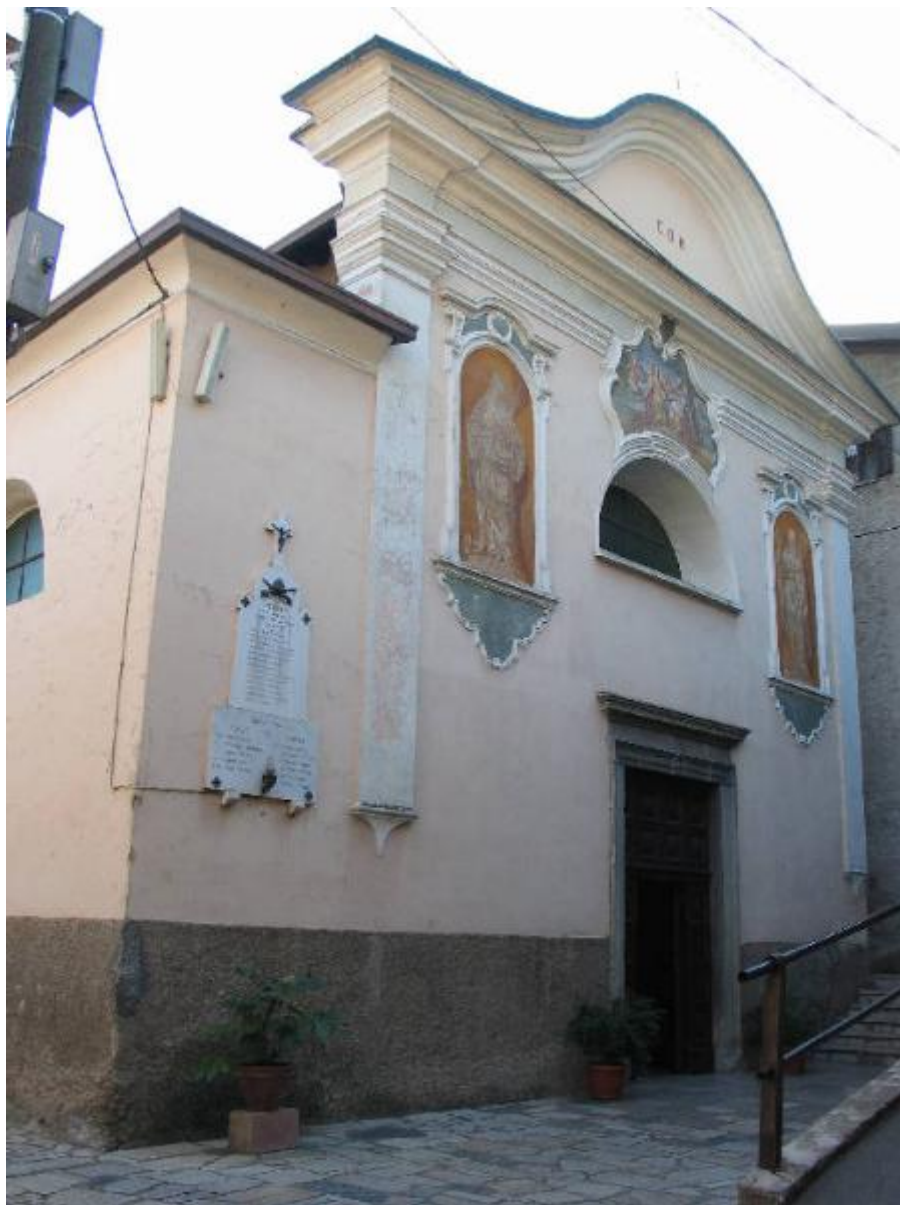
Chiesa con struttura portante in pietra, copertura a tetto con coppi, volta a botte unghiata. Pavimentazione in conglomerato artificiale, campanile inglobato, sagrestia e piccolo spazio ad uso come deposito nel piano interrato.
