# Chiesa di S. Eustachio

Piancogno (BS)

Codice scheda: 1r070-00068

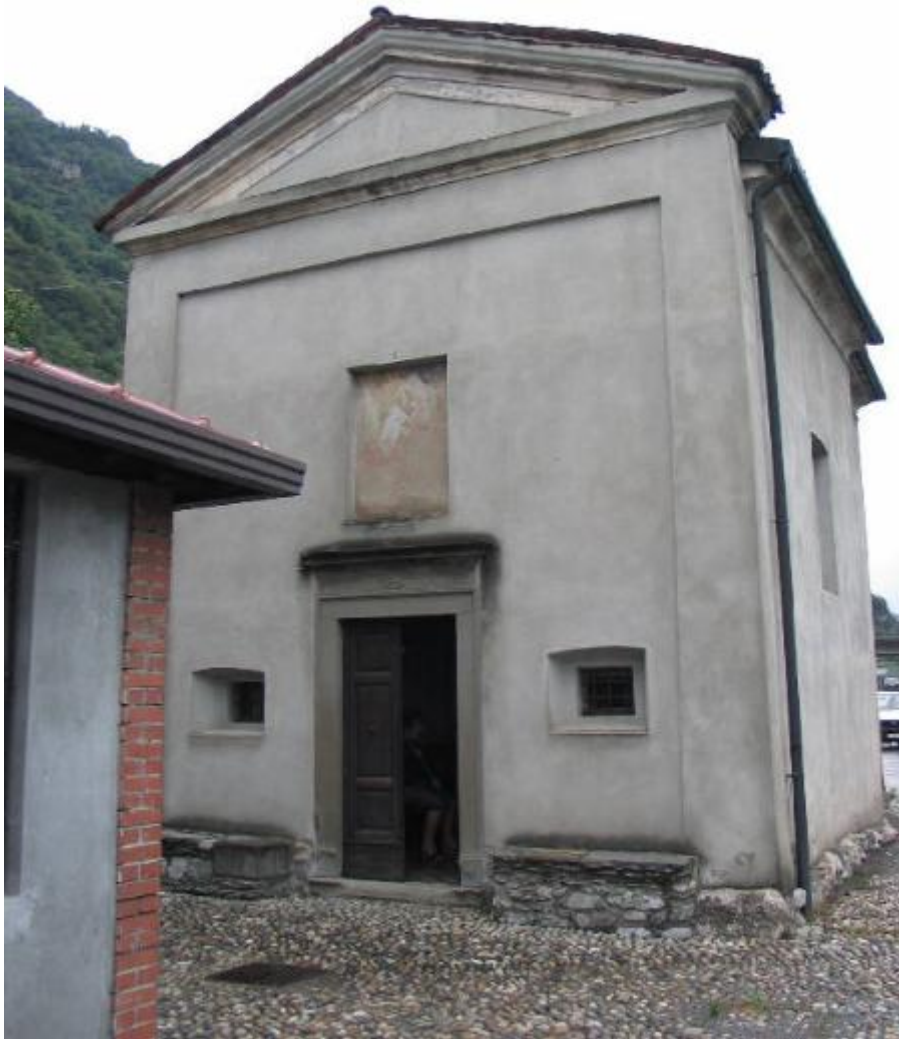
l'esistenza dell'edificio è seriamente compromessa all'inizio degli anni Settanta del Novecento: a causa dell'apertura

nell'immediata vicinanza dello svincolo della statale 42, ne viene richiesto l'abbattimento; la questione si risolve nel 1975 con la decisione di conservare l'edificio.

Fondazioni non ispezionabili; struttura portante in muratura continua in pietra e malta intonacata in completamento. Orizzontamenti in muratura a volta a botte, catino nel presbiterio. Copertura con struttura lignea e manto in coppi pavimentazioni interne mattonelle in cemento.
