Casa canonica

Piancogno (BS)

Denominazione: Casa canonica

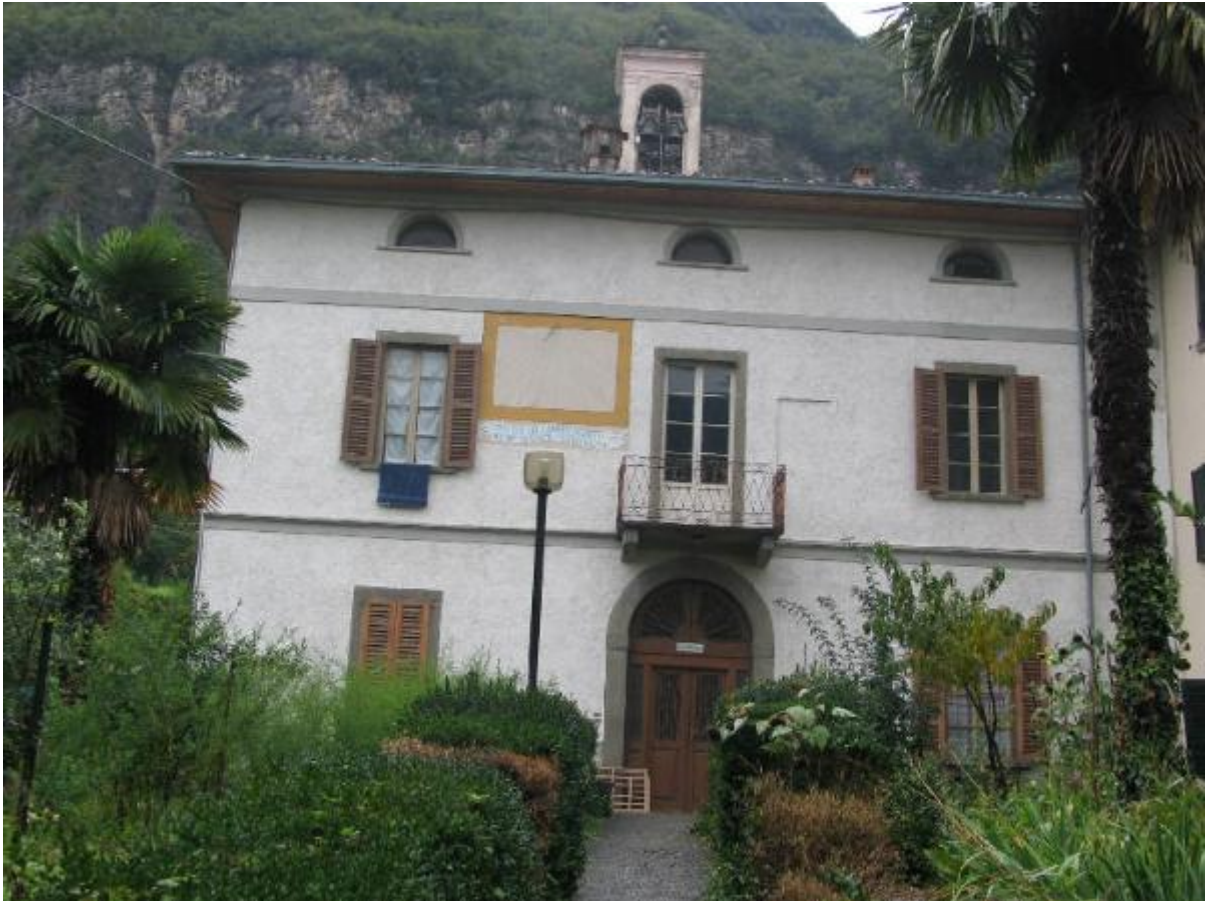
Fondazioni non ispezionabili; struttura portante in muratura continua in pietra e malta colonne in muratura continua. Orizzontamenti in muratura a volta a botte e crociera, copertura con struttura lignea e manto in coppi pavimentazioni interne in cemento, ceramica e cotto, pavimentazioni esterne acciottolato e cemento.

Stato di conservazione: danno lieve

Indicazioni specifiche: fessurazioni, lesioni

Indicazioni specifiche: muschi, tarli, scagliature

Indicazioni specifiche: erosione, scagliature
