Municipio di Gianico

Gianico (BS)

Denominazione: Municipio di Gianico

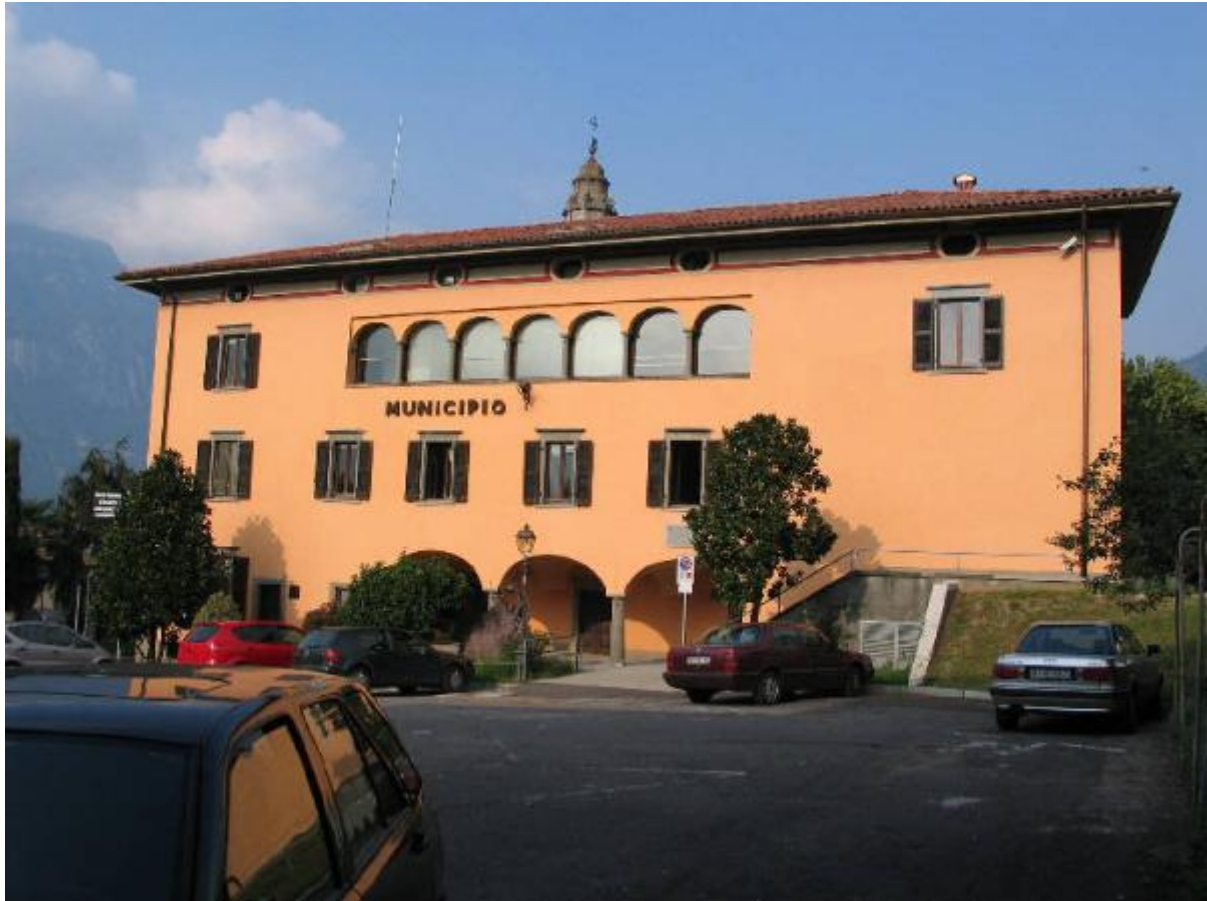
L'edificio è fatto costruire nel XVII secolo dalla famiglia Fiorini. La struttura è arricchita da un portico a tre arcate a pian terreno e da un loggiato a sette arcate al secondo piano, sostenuto da colonnine in pietra di Sarnico.

Fondazioni non ispezionabili; struttura portante in muratura continua in pietra e malta con colonne in pietra al p.t. e al p.1 intonacata completamente. Orizzontamenti in solaio piano a volta a crociera e a botte, copertura con struttura laterocemento e manto in coppi pavimentazioni interne in piastrelle e battuto, pavimentazioni esterne in selciato e pietra.
