# Casa Merici

Artogne (BS)

Denominazione: Casa Merici

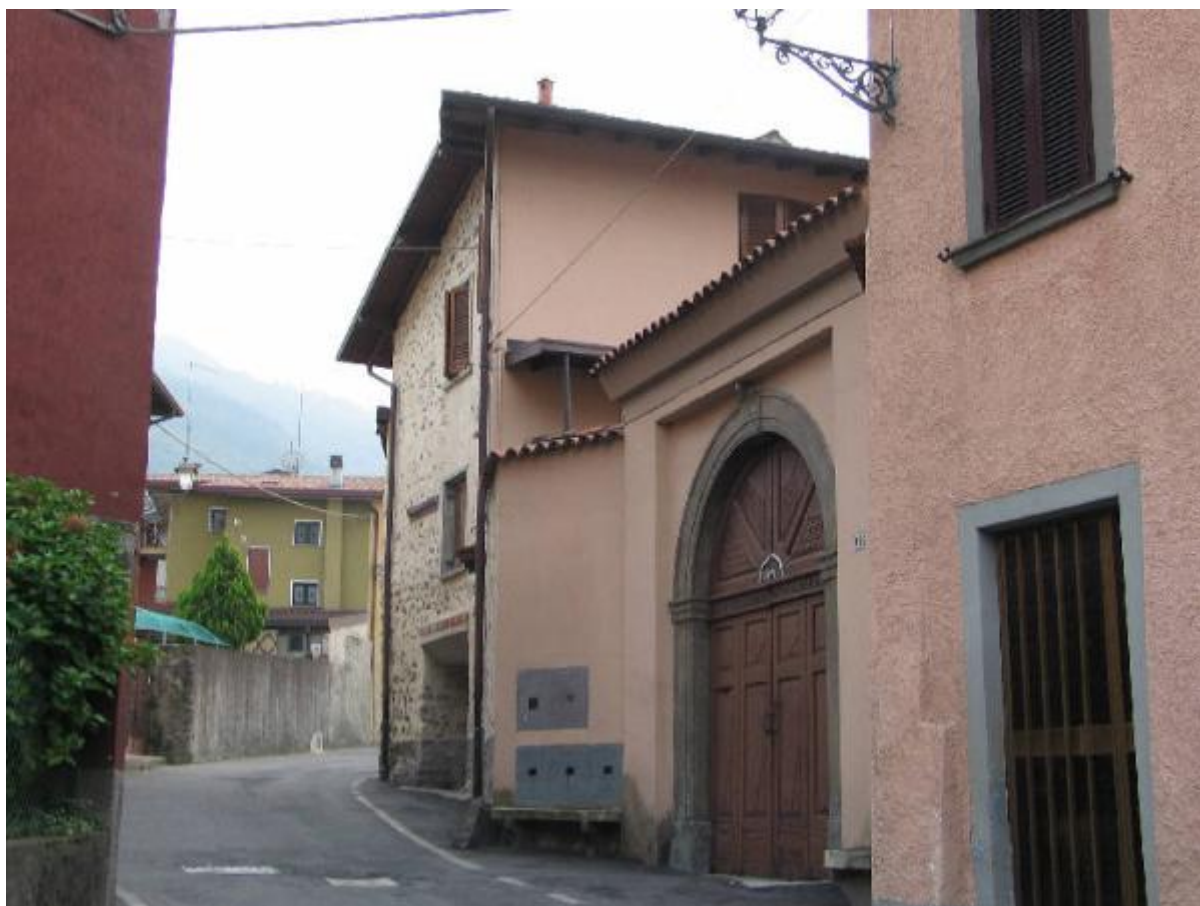
L'edificio viene edificato nell'ultimo terzo del XIX secolo per conto della famiglia Merici; la struttura, con portico in corrispondenza dei lati nord e ovest, è in stile neoclassico. In corrispondenza del portale compare la data 1882.

Fondazioni non ispezionabili; struttura portante in muratura continua in pietra e malta, pilastri e colonne intonacata in parte. Orizzontamenti in solaio piano e a volta a crociera e a botte, copertura in laterocemento e con struttura lignea e manto in coppi, pavimentazioni interne in piastrelle pavimentazioni esterne in piastrelle.
