# Casa Federici - complesso

Artogne (BS)

Denominazione: Casa Federici - complesso

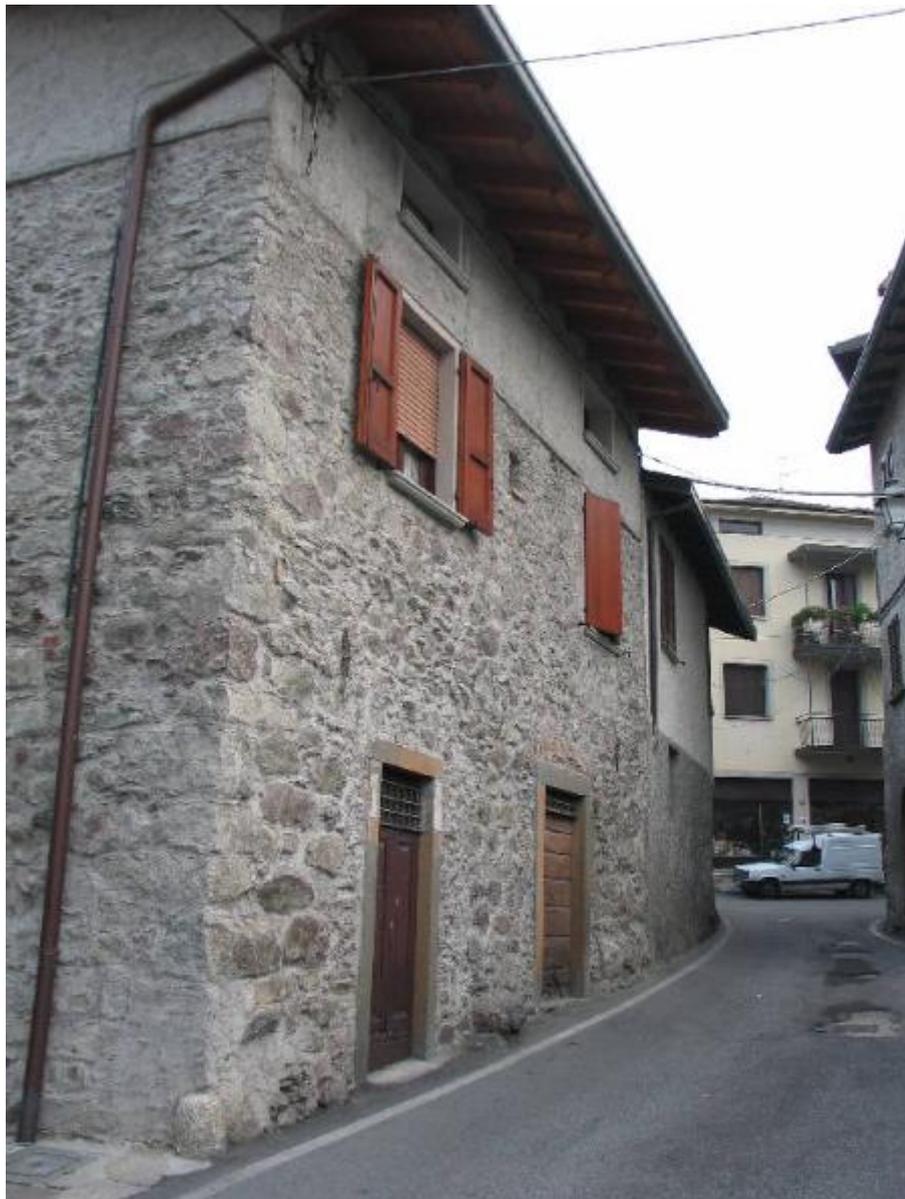
Fondazioni non ispezionabili; struttura portante in muratura continua in pietra e malta, pilastri e colonne intonacata in parte. Orizzontamenti in laterocemento, legno solai piani a volta a crociera e a botte, copertura con struttura lignea e manto in coppi e tegole, pavimentazioni interne in cotto e legno pavimentazioni esterne in selciato.
