Casa Cotti Cometti

Artogne (BS)

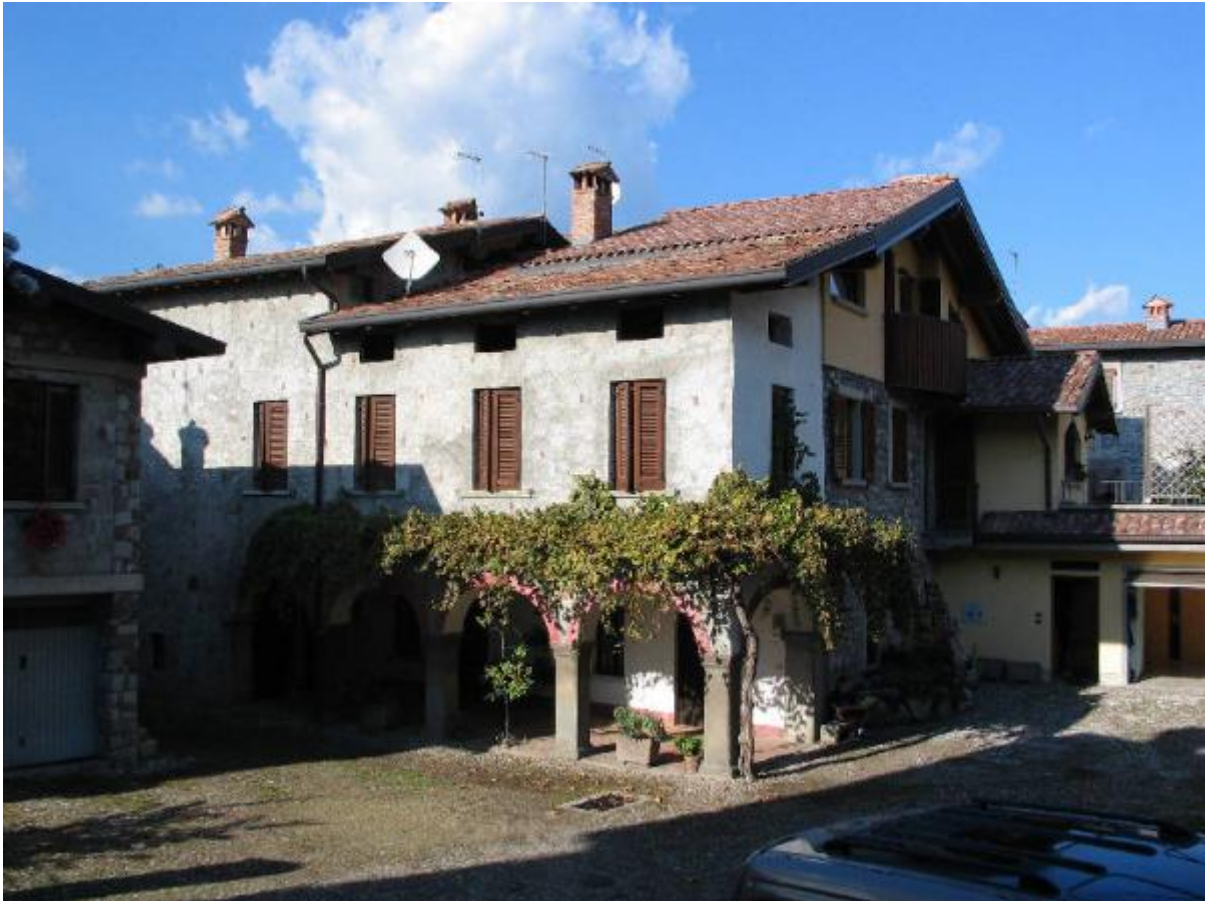
Fondazioni non ispezionabili; struttura portante in muratura continua in pietra e malta, pilastri in pietra intonacata in parte. Orizzontamenti in muratura, solaio piano a volta a botte copertura con struttura lignea e manto in coppi, pavimentazioni interne cotto e ceramica, pavimentazioni esterne in cotto.
