Filanda (ex)

Artogne (BS)

Ambito tipologico principale: architettura industriale e produttiva

Tipologia: filanda

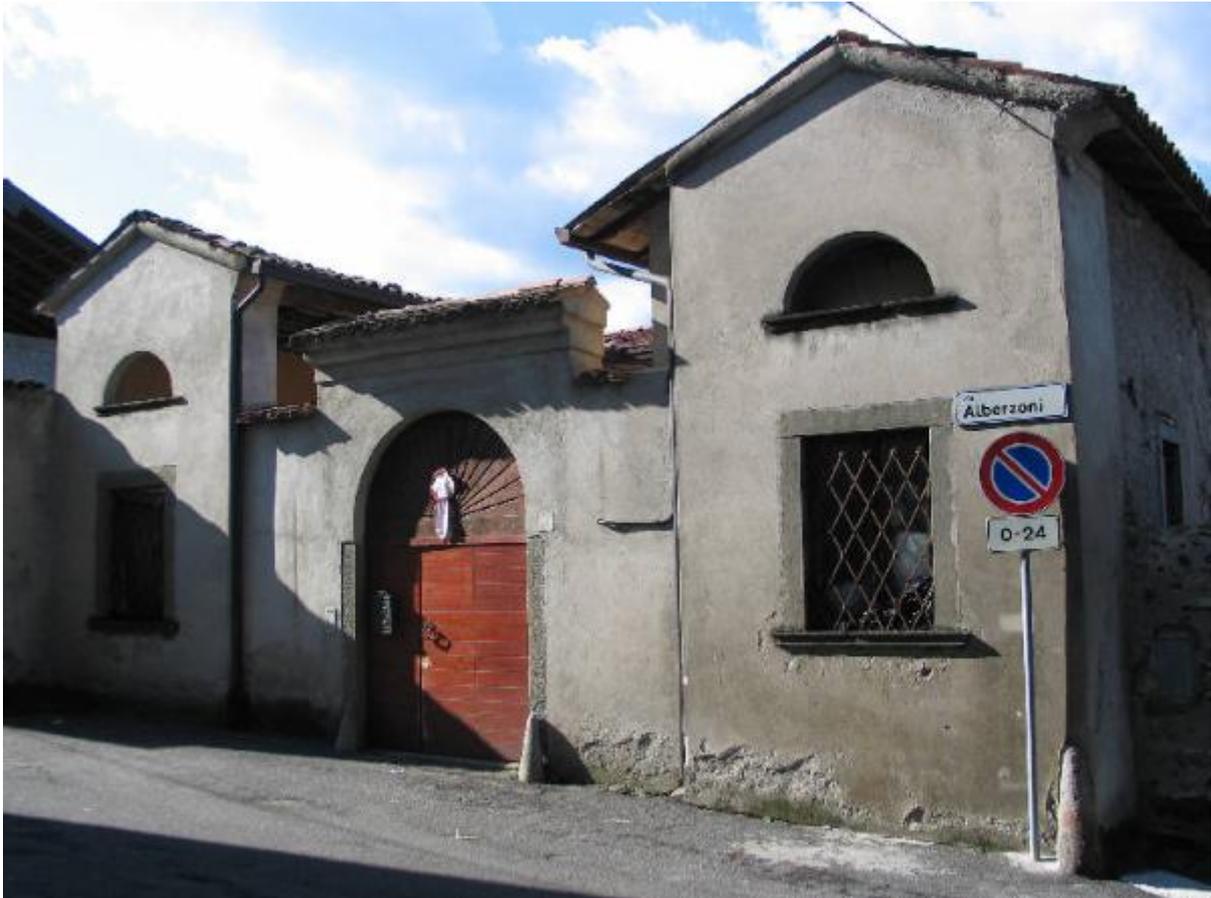
Nel primo quarto dell'Ottocento viene decorata la facciata con portale a pieno centro coperto da tettuccio a coppi, due corpi laterali con copertura a doppio spiovente e finestre con mostra rettangolare in pietra grigia di Sarnico.

Fondazioni non ispezionabili; struttura portante in muratura continua in pietra e malta colonne intonacata completamente. Orizzontamenti in muratura legno solaio piano volta a botte, copertura con struttura lignea e manto in coppi pavimentazioni interne in cotto pietra e ceramica, pavimentazioni esterne in pietra.
