Casa Rizzieri

Bienno (BS)

Denominazione: Casa Rizzieri

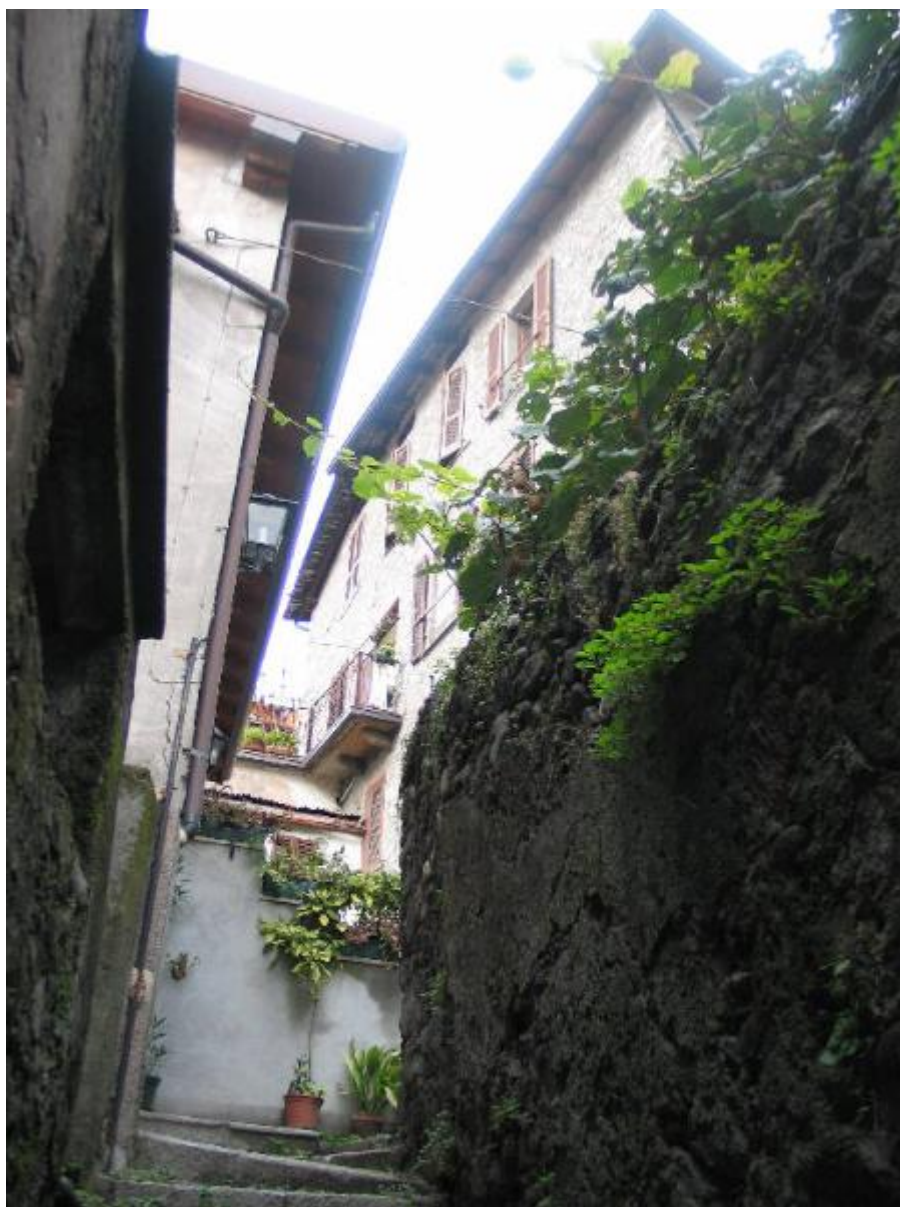
L'edificio viene edificato attorno al XV secolo con portico a pianterreno a due arcate e loggiato al piano superiore a

cinque archi.

Notizia: L'edificio è ristrutturato nel Cinquecento, e il portale reca la data 1518.

Tra il XVI e il XVII secolo l'edificio viene ristrutturato: vengono rifatti i piani superiori e murata una scala sulla destra con l'apertura di due finestre in corrispondenza del I e II piano.
