# Casa Rizzieri - complesso

Bienno (BS)

Tipologia: palazzo

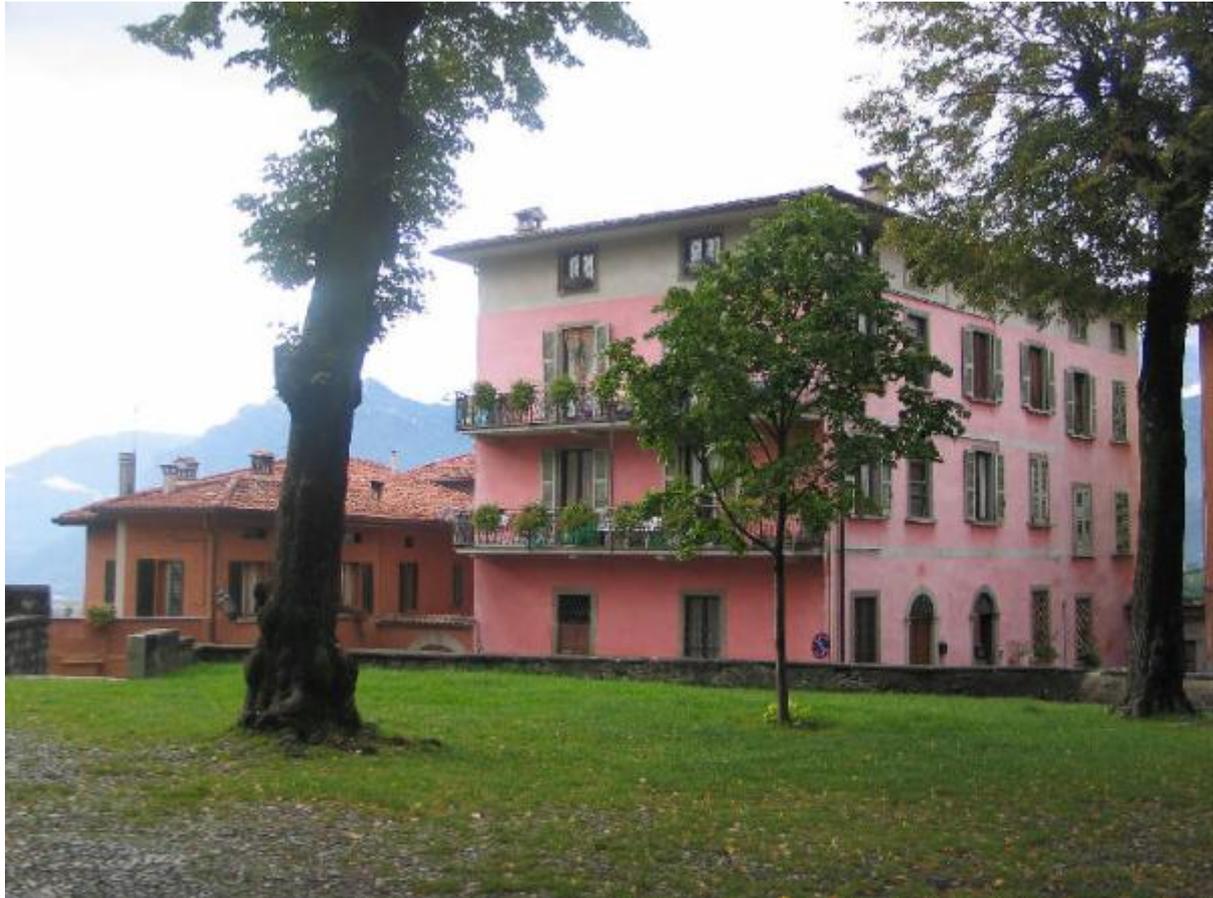
L'edificio viene edificato attorno al XV secolo con portico a pianterreno a due arcate e loggiato al piano superiore a cinque archi.

Tra il XVI e il XVII secolo l'edificio viene ristrutturato: vengono rifatti i piani superiori e murata una scala sulla destra con l'apertura di due finestre in corrispondenza del I e II piano.

Il complesso si dispone in modo irregolare intorno al cortile centrale. Fondazioni non ispezionabili; struttura portante in

muratura continua in pietra e malta intonacata in parte, pilastro quadrato, colonne. Orizzontamenti in muratura e legno, solai piani e volte a crociera. Copertura con struttura lignea e manto in coppi. Pavimentazioni interne in cotto, pietra e ceramica, pavimentazioni esterne in selciato.
