Torre medievale

Darfo Boario Terme (BS)

Denominazione: Torre medievale

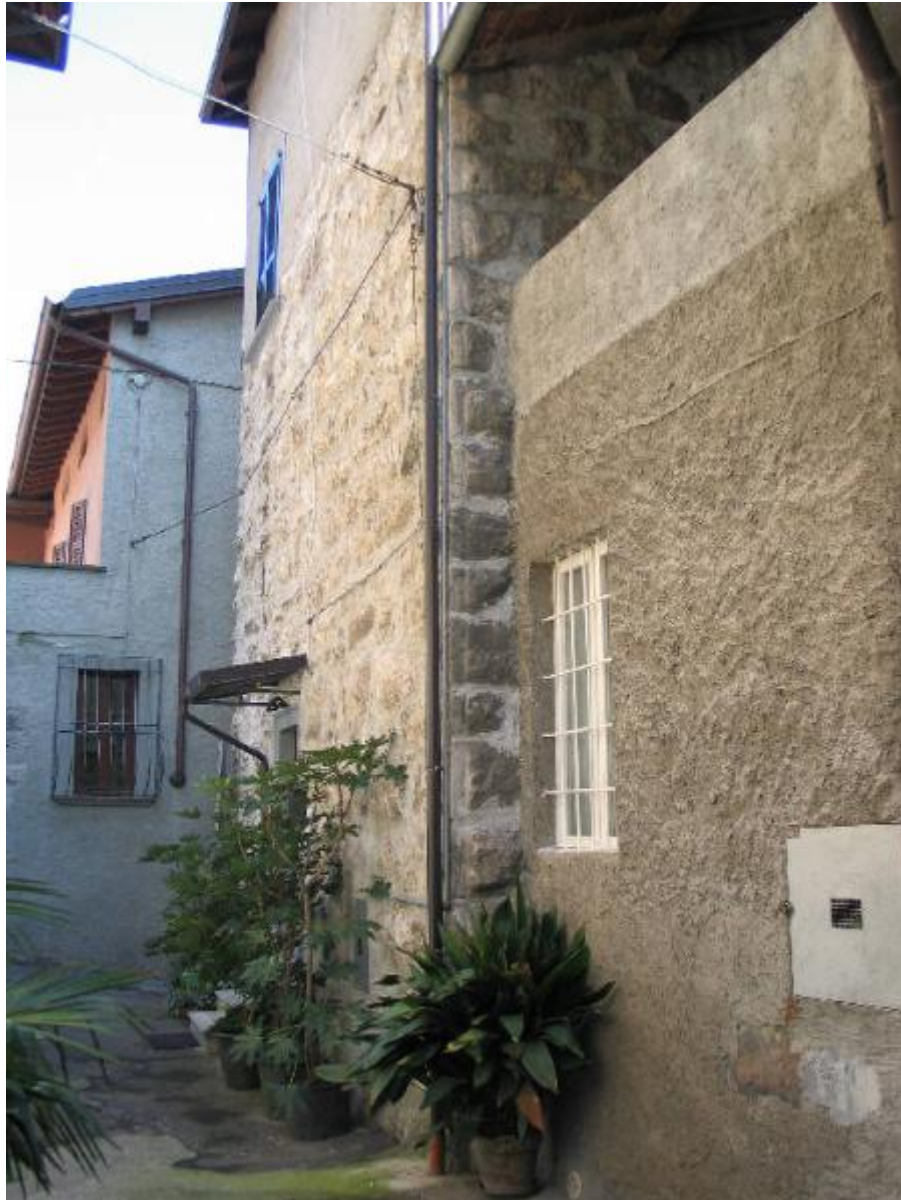
Notizia: la torre in grossi conci bugnati, che doveva far parte di complesso fortificato, è costruita attorno al XIII secolo.

Torre con murature in pietra a vista, volte a botte e solai piani, scale in getto coperte da marmo e legno, tetto in legno e manto in coppi.
