Palazzo Ronchi - complesso

Breno (BS)

Denominazione: Palazzo Ronchi - complesso

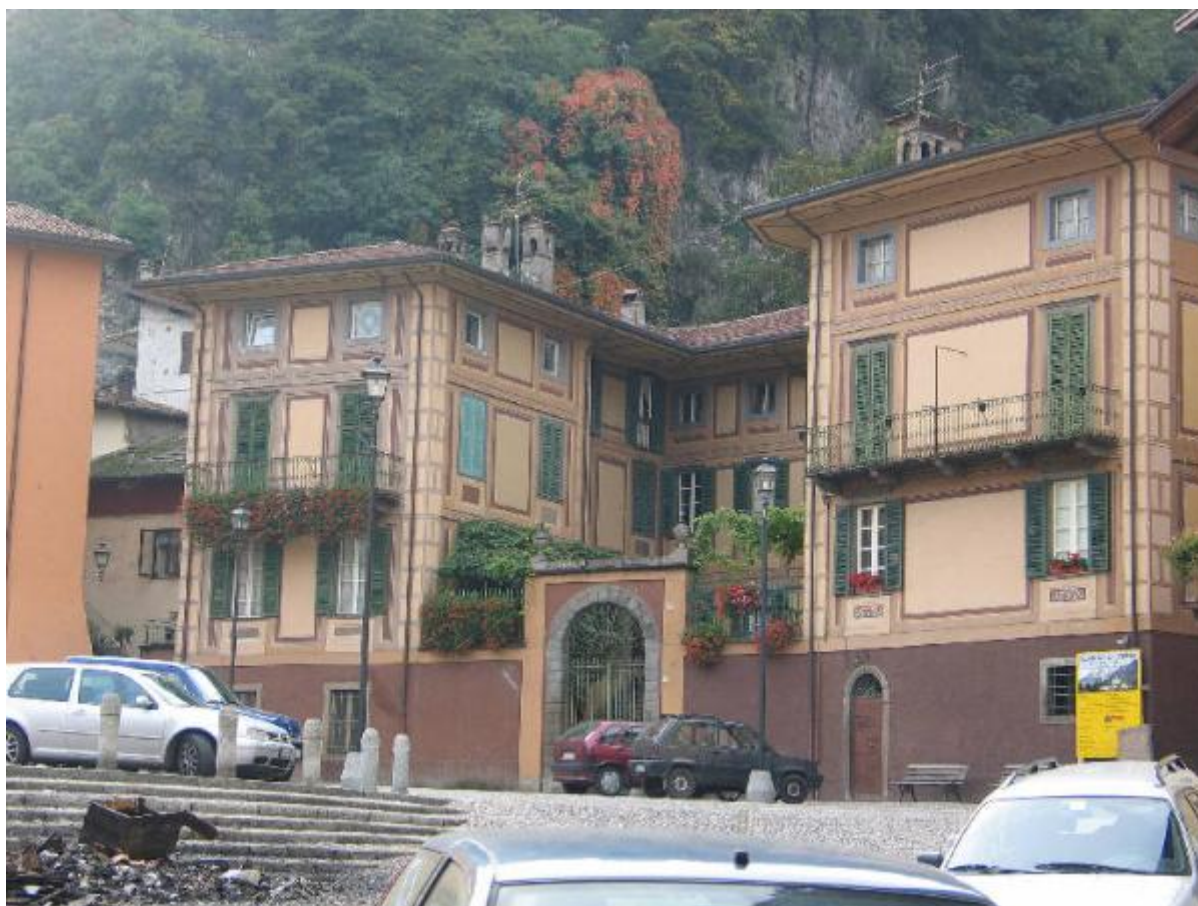
Il palazzo, commissionato dalla potente famiglia Ronchi, viene edificato attorno alla metà del XVIII secolo; la struttura a U comprende tre corpi di fabbrica a tre piani e un cortile centrale chiuso da muri e cancellata.

Fondazioni non ispezionabili; struttura portante in muratura continua in pietra e malta intonacata in parte. Orizzontamenti in muratura legno solaio piano, volta a botte, copertura con struttura lignea e manto in coppi, pavimentazioni interne cemento ceramica legno.
