# Ala Est del convento di S. Maria della Neve (ex)

Pisogne (BS)

Tipologia: convento

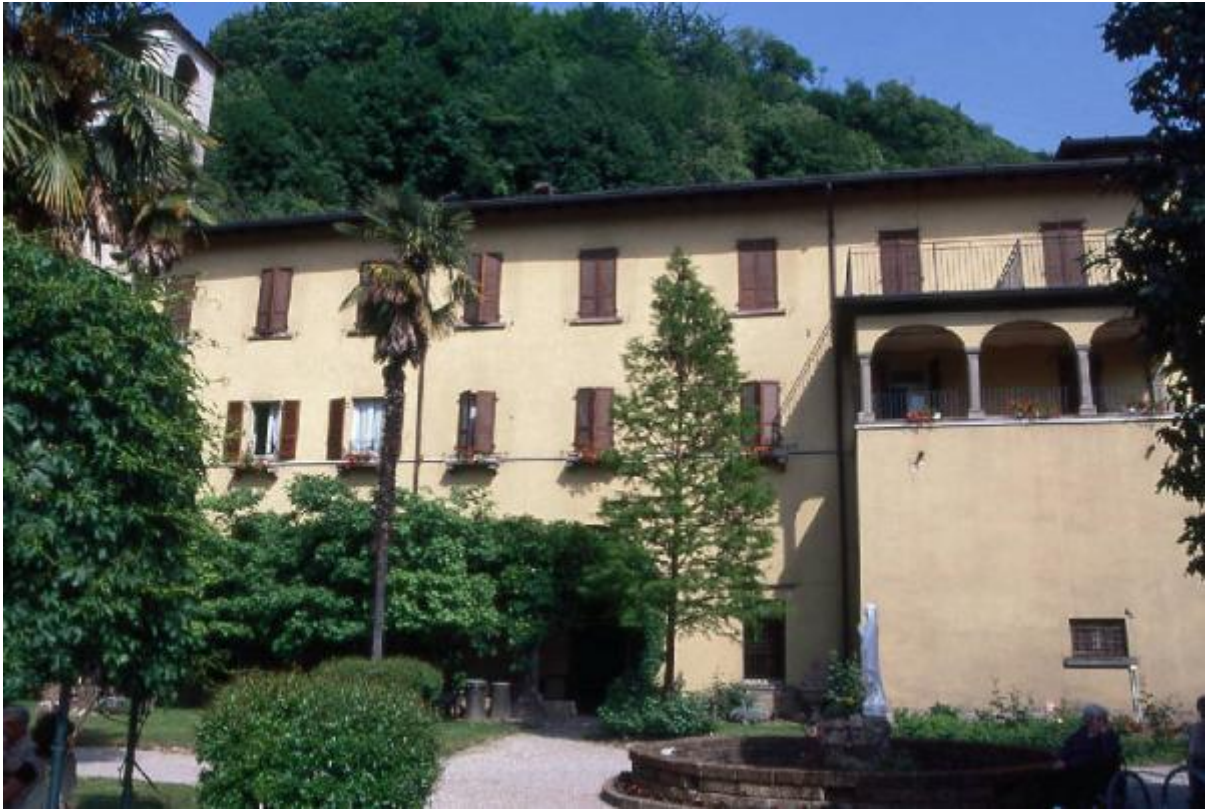
Corpo Est che si sviluppa su tre piani fuori terra. Le strutture verticali sono in muratura continua; al piano terra ci sono le colonne che delimitano lo spazio porticato come pure al p. 1 in corrispondenza della loggetta. Il muro a Nord è in comune con la chiesa di S. Maria della Neve.

Le strutture orizzontali: a p. t. ci sono volte a crociera, a botte lunettate e a schifo. Al p.1 è presente un loggiato con volte a crociera. Le coperture, con struttura in legno e cemento armato, sono a padiglione e a leggio. Il manto di copertura è di tegole a coppo.

Le colonne della loggetta rivolta verso Ovest mostrano evidenti fenomeni di erosione e distacco del materiale.
