Torre del Vescovo

Pisogne (BS)

Ambito tipologico principale: architettura per la residenza, il terziario e i servizi

Tipologia: torre

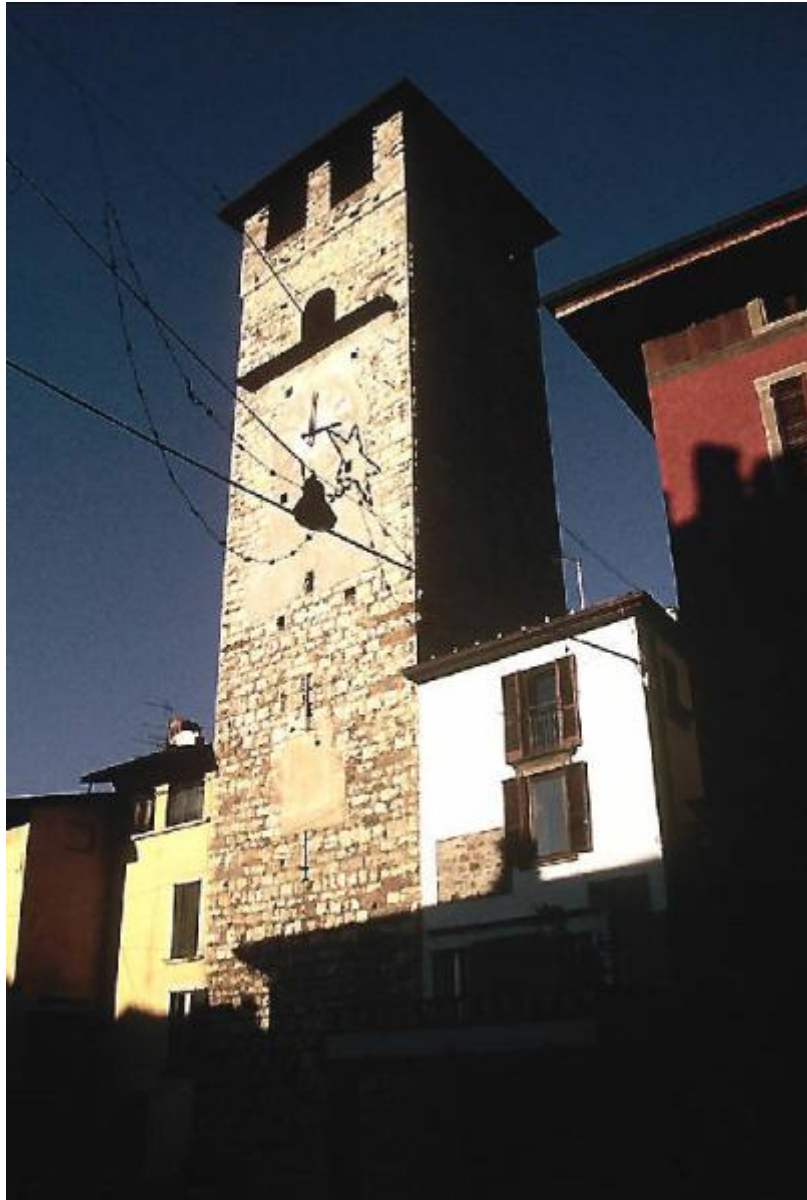
Si tratta di una torre a pianta quadrata larga 7.20 m alla base e 7.05 m in sommità, alta 32.60 m e con lo spessore dei muri pari a 1.65 m. E' costruita in pietra locale di color ferrigno a corsi orizzontali ben ordinati prevalentemente con conci lavorati a bugne su tutti i lati, in alcuni punti con conci lisci. All'interno la muratura si presenta più grossolana. Il piano rialzato, al quale si accede tramite una scala esterna in pietra posta in un piccolo cortile a nord dell'edificio, si trova ad una quota di circa 3.50 m più alta rispetto al terreno di calpestio. L'affaccio principale è sul lato Sud verso la piazza.
