Chiesa dei SS. Pietro e Paolo

Pisogne (BS)

Tipologia: chiesa

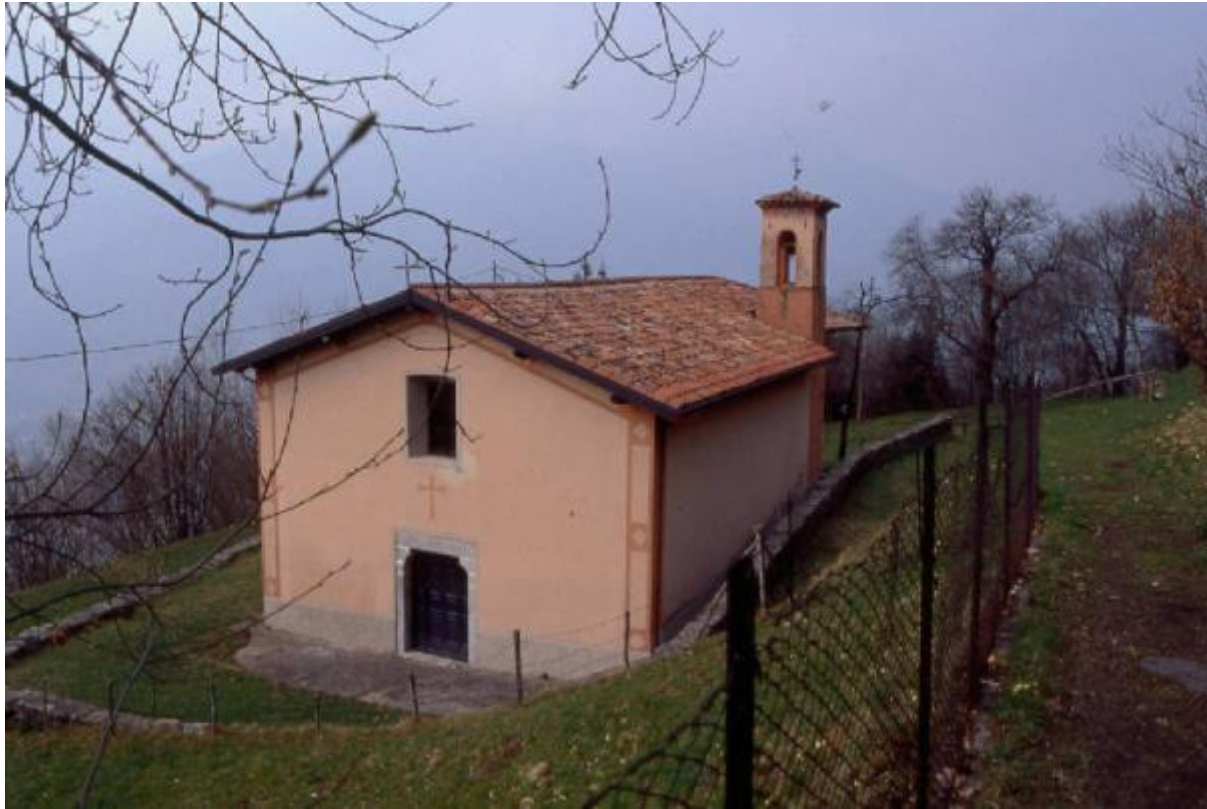
L'edificio ha la facciata principale rivolta a Sud. Si accede al sagrato scendendo per una rampa e poi per una scala. E' costituito dal corpo principale (navata coperta da soffitto piano con sgusci laterali), dal presbiterio (coperto con una volta a crociera), da un corpo addossato alla facciata Ovest che ospita la sagrestia e dal campanile addossato alla facciata Est (in muratura intonacata, copertura a padiglione).

Le strutture verticali sono in muratura portante continua. La copertura del complesso (a due falde con una testa a padiglione verso Nord, a leggio per il volume ospitante la sagrestia) è con struttura in legno. Il manto di copertura ha tegole a coppo in laterizio appoggiate su onduline.
