Chiesa di S. Giorgio

Zone (BS)

Ambito tipologico principale: architettura religiosa e rituale

Tipologia: chiesa

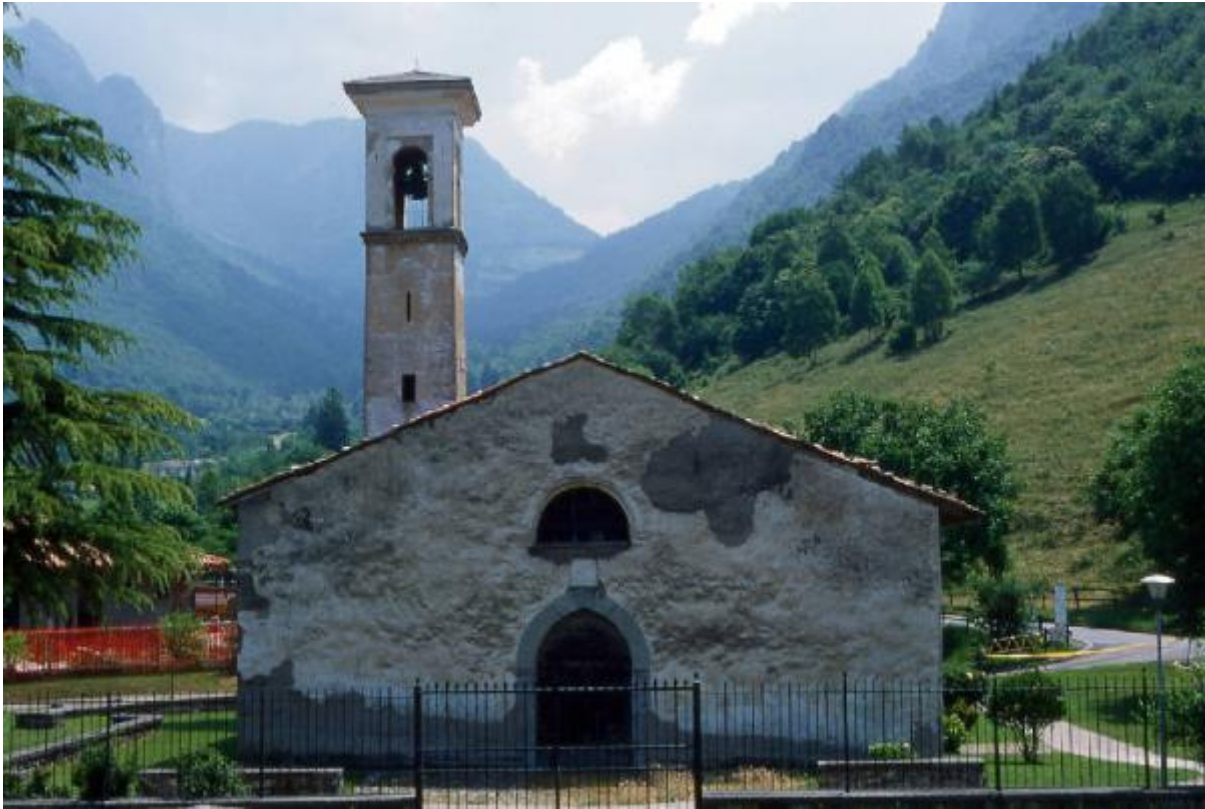
Chiesa a tre navate a pianta rettangolare (copertura in tegoloni e capriate in vista) con due cappelle poste alla fine delle navate laterali in prossimità del presbiterio (volte a crociera), presbiterio (volta a botte lunettata), sagrestia (volta a schifo), locale soprastante la sagrestia al quale si accede con scala esterna (tetto in vista) e campanile (solai in legno e un solaio in legno e c.a.). La quota di pavimento delle navate è più bassa di quella del terreno circostante. L'accesso

Le strutture verticali: muratura portante continua e colonne.

La copertura della chiesa ha due falde simmetriche che si riducono in corrispondenza del presbiterio e chiudono con testa a padiglione.

Il manto di copertura ha tegole a coppo in laterizio sia per la chiesa che per il campanile.
