Ponte sul Poggia

Cedegolo (BS)

Tipologia: ponte

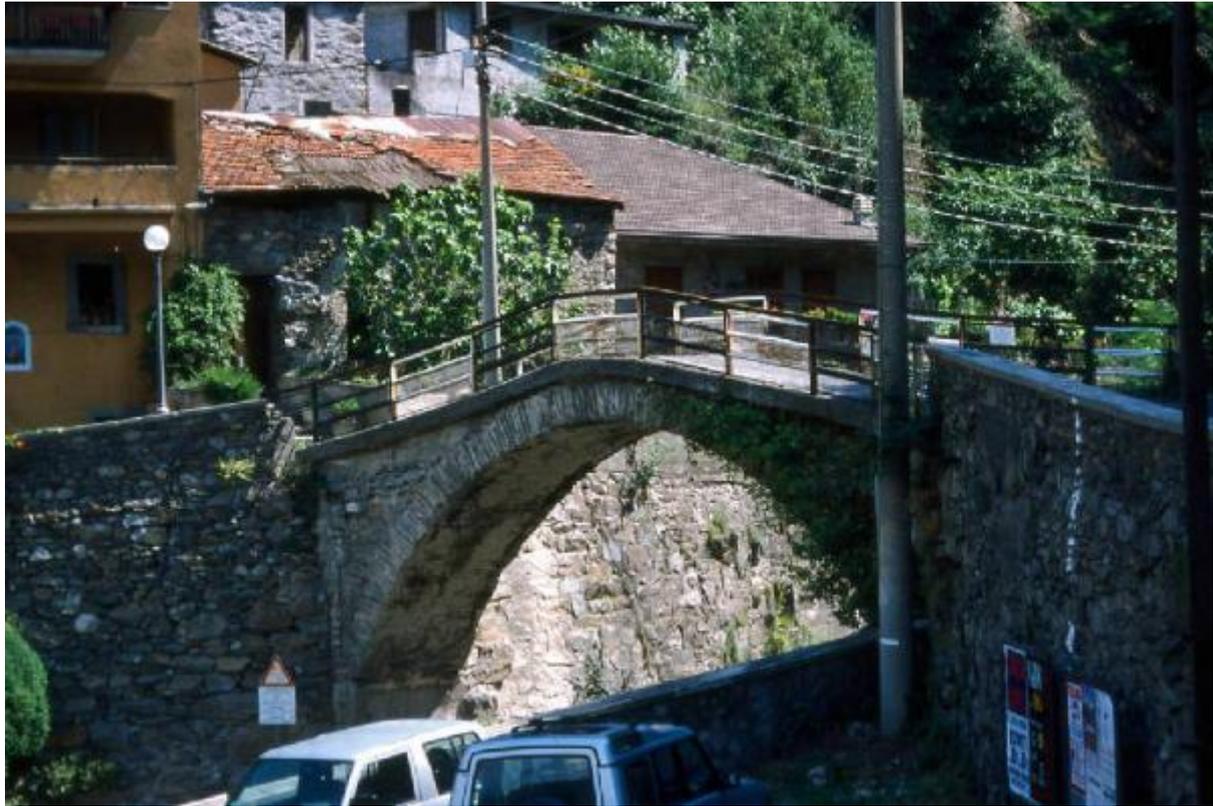
Ponte sul torrente Poggia affluente di sinistra del fiume Oglio. Si tratta di una costruzione ad arcata unica (volta a botte ribassata con getto soprastante) in muratura (pietra) intestata su pilastri in muratura e calcestruzzo armato poggianti su basamenti in muratura e calcestruzzo armato. Il fondo stradale nella parte centrale è asfaltato mentre le fasce laterali sono in calcestruzzo. Il ponte è dotato di parapetto metallico.
