Residenza annessa alla chiesa dei SS. Pietro e Paolo

Lozio (BS)

Codice scheda: 1r080-00053

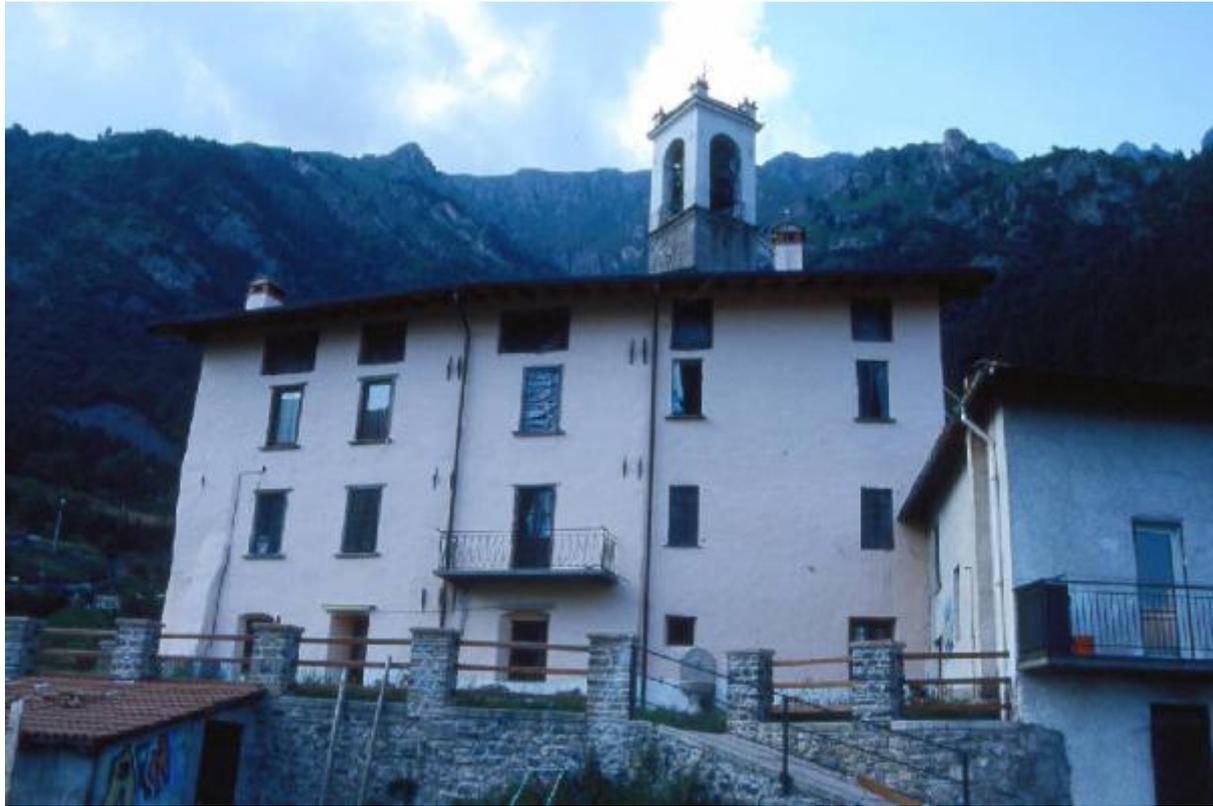
Residenza annessa alla chiesa dei SS. Pietro e Paolo addossata allo spigolo Sud della chiesa.

Si sviluppa su quattro piani fuori terra. Il p.t. è usato come oratorio (volte a botte e solai). Il p.1 è in fase di ristrutturazione (solai). L'abitazione del parroco occupa parte del p.2 (solai) mentre l'altra parte è al rustico (solai) così come l'intero p.sottotetto (tetto in vista). La copertura è tetto a due falde simmetriche.

Le strutture verticali sono in muratura portante continua. Il manto di copertura è in tegole marsigliesi in laterizio.
