Complesso torre delle Saiotte - complesso

Berzo Inferiore (BS)

Tipologia: casa di campagna

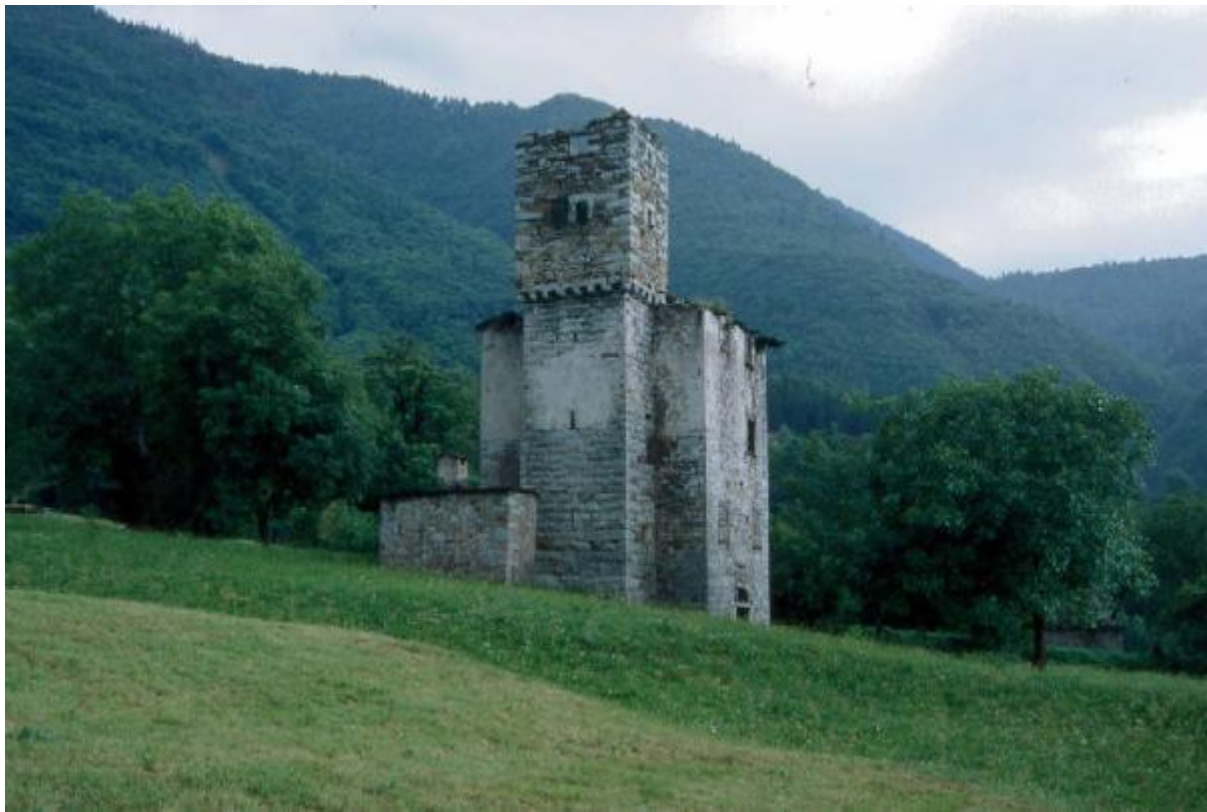
Primo componente (schedato): torre delle Saiotte. Si tratta di un edificio a torre a tre piani fuori terra (più il basamento che corrisponde al piano seminterrato del corpo 1 annesso). Strutture verticali in muratura portante continua. Copertura piana non ispezionabile.

Secondo componente (schedato): corpo 1 annesso alla torre. Si tratta del corpo di maggiori dimensioni costruito in un secondo tempo rispetto alla torre. Si sviluppa in un piano seminterrato (un tempo usato come stalla) ed uno a piano terra. Strutture verticali in muratura portante continua. La copertura è a due falde simmetriche con manto di copertura in tegole a coppo in laterizio.

Terzo componente (schedato): corpo 2 annesso alla torre di costruzione più recente. Si tratta di un locale unico a piano terra con copertura piana collegato al piano seminterrato del corpo 1 tramite una scala ricavata in un muro del corpo 1. Strutture verticali in muratura portante continua.

Pessimo stato di conservazione, edificio abbandonato da anni. L'assenza di infissi e mancanza parziale delle coperture fanno sì che gli agenti atmosferici possano svolgere la loro azione di degrado anche all'interno.
