Chiesa di S. Anna

Borno (BS)

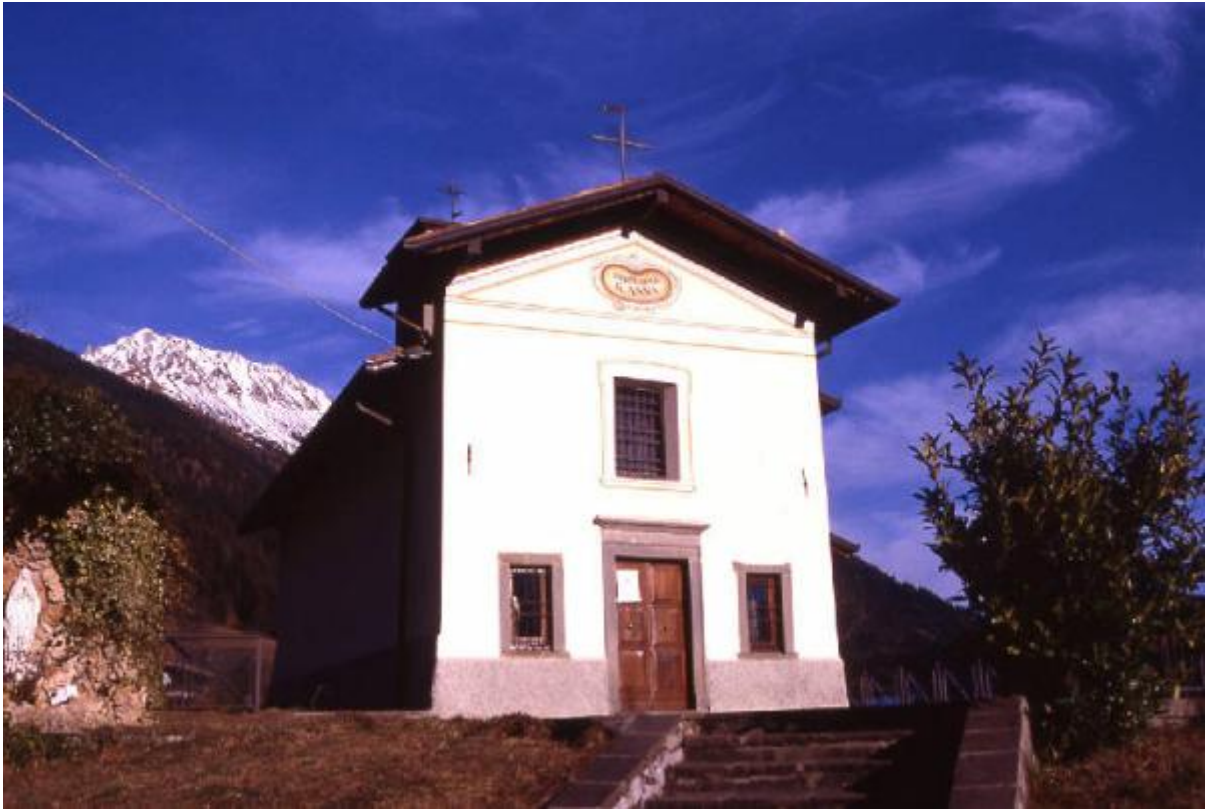
Chiesetta a pianta rettangolare con una navata (volta a botte), presbiterio (volta a botte), cappella laterale e sagrestia (solaio) e campanile con solaio della cella campanaria in c.a. e copertura a padiglione a pianta quadrata. All'esterno si trova il sagrato.

Le strutture verticali sono in muratura portante.

La copertura della chiesa ha due falde simmetriche in corrispondenza della navata. La copertura della cappella laterale e della sagrestia è a padiglione ed è in continuità con una della falde della navata.

Il manto di copertura in tegole a coppo in laterizio.
