Cappella dei Morti

Breno (BS)

Tipologia: cappella

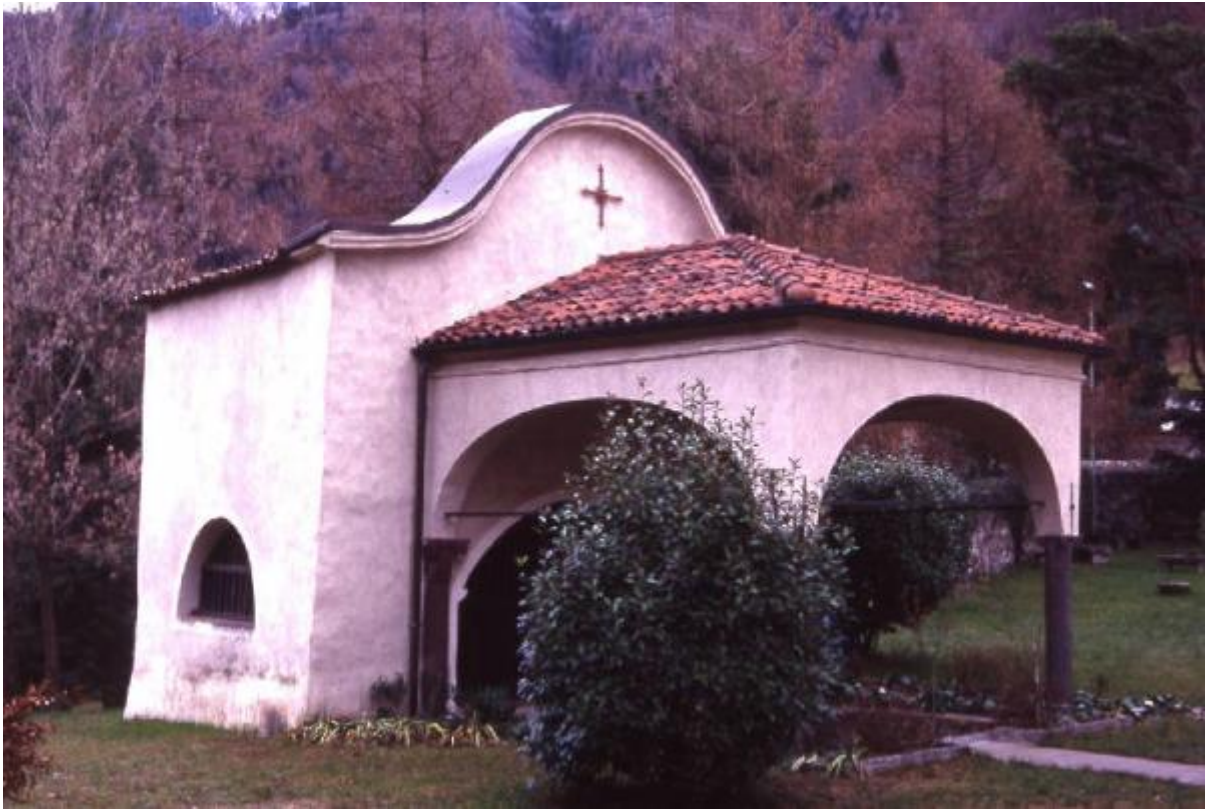
Si tratta di una piccola cappella a pianta trapezoidale con solaio piano preceduta da un pronao sempre con solaio piano. Come strutture verticali ci sono muratura continua per la cappella e colonne monolitiche per il pronao. Copertura a padiglione per il pronao e a leggio per la cappella con struttura costituita da travi su muri.

Il manto di copertura in tegole a coppo in laterizio.

Per gli intonaci esterni della cappella si manifestano fenomeni di disgregazione materiale, distacchi di materiale e di risalita d'acqua.

Descrizione intervento: Lavori per il rifacimento del tetto, il consolidamento degli intonaci ed il restauro del dipinto interno.
