Chiesa di S. Giovanni Battista

Breno (BS)

Tipologia: chiesa

Denominazione: Chiesa di S. Giovanni Battista

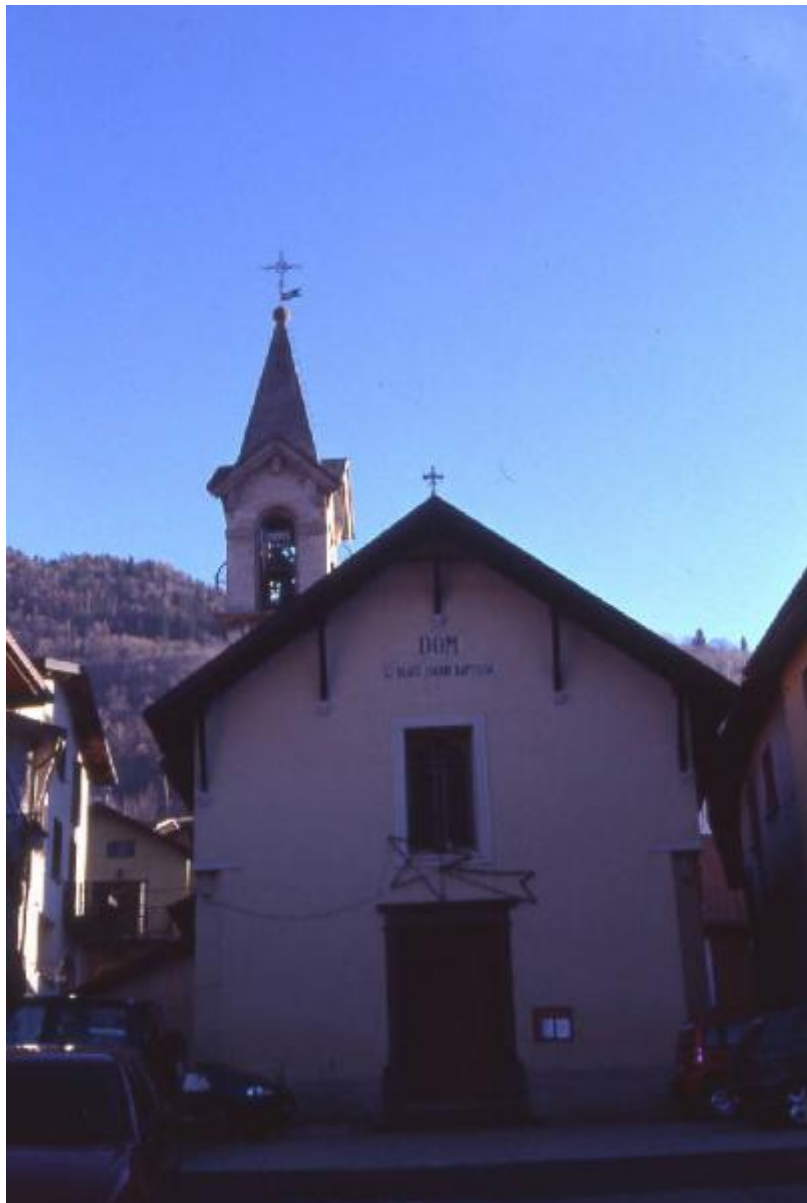
Chiesa a pianta rettangolare con una navata a tre campate (volte a vela) separate da archi a tutto sesto, cappelle laterali (volte a botte), presbiterio (volta a botte chiusa con catino), sagrestia (volta a volte ellittica) e locale deposito che da accesso al locale caldaia e al piano terra del campanile (solaio piano). In corrispondenza dello spigolo est si trova il campanile con copertura a padiglione con falde molto inclinate.

La copertura della chiesa ha due falde asimmetriche in corrispondenza della navata che si uniscono a padiglione in corrispondenza del presbiterio e della sagrestia. Il locale deposito e la caldaia sono coperti da una falda a leggio.

Il manto di copertura è in tegole alla romana in laterizio.
