Casa (corpo sud) del complesso del mulino (ex) Giacomelli

Breno (BS)

Denominazione: Casa (corpo sud) del complesso del mulino (ex) Giacomelli

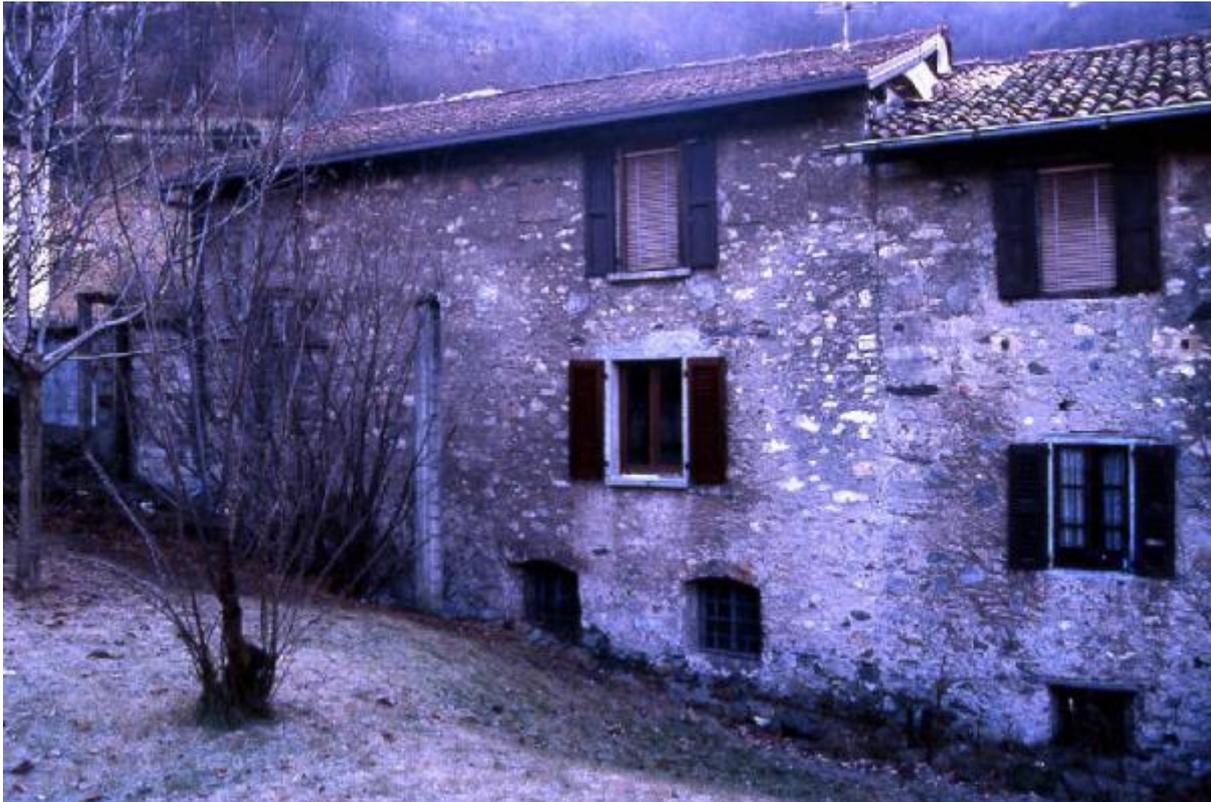
Si tratta di un corpo di fabbrica a pianta rettangolare irregolare di quattro piani fuori terra con strutture portanti in muratura continua. Le strutture orizzontali: a piano terra ci sono volte a botte; al piano primo e al piano secondo ci sono solai. Alla facciata sud è addossato un portico con una copertura quasi piana in lamiera.

La copertura è con tetto a due falde asimmetriche. Il manto di copertura è in tegole di coppi in laterizio su onduline.
