Chiesa di S. Rocco

Malonno (BS)

Denominazione: Chiesa di S. Rocco

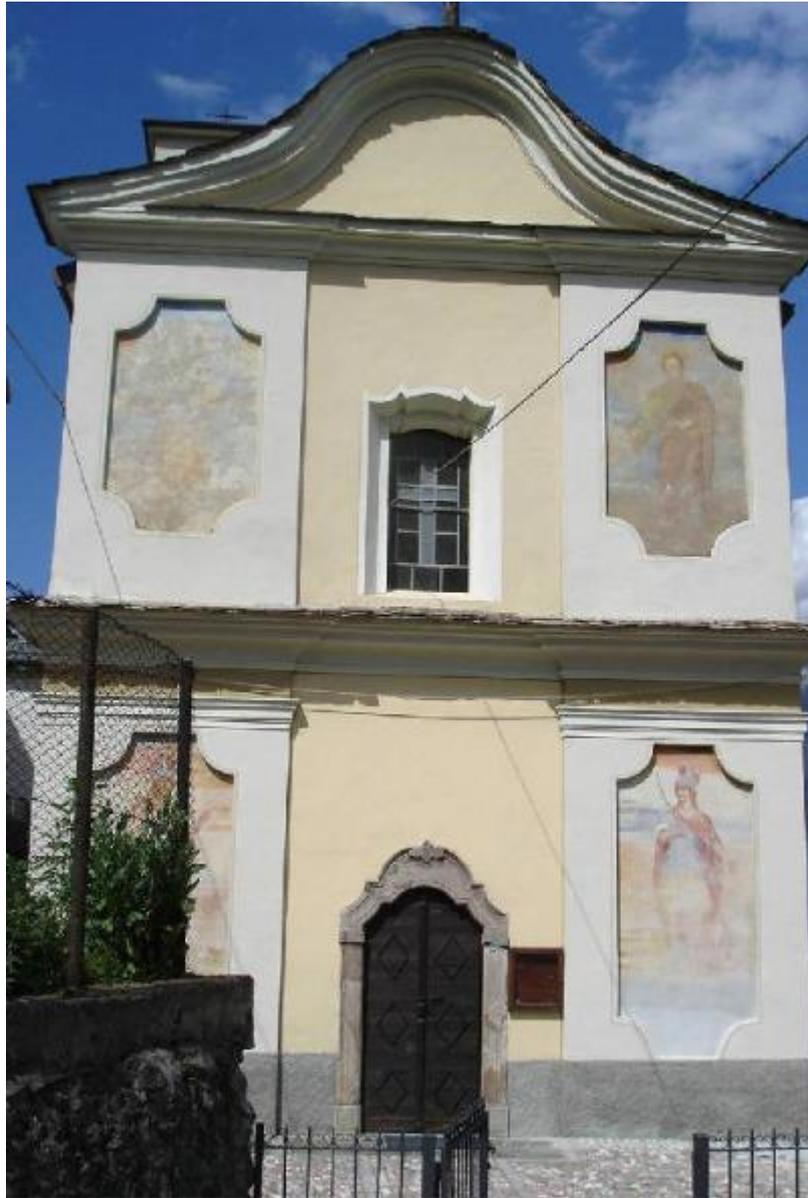
Edificio a navata unica, con presbiterio, cappelle laterali e sagrestia. La navata ha volte a botte, il presbiterio ha volta a vela. Le strutture verticali sono in muratura portante. La copertura della chiesa ha due falde simmetriche in corrispondenza della navata che si chiudono a padiglione sopra il presbiterio. Il campanile ha solai in legno con scale metalliche ed in legno. Il manto di copertura è in tegole alla romana in laterizio.
