Santella della Croce

Ossimo (BS)

Tipologia: cappella

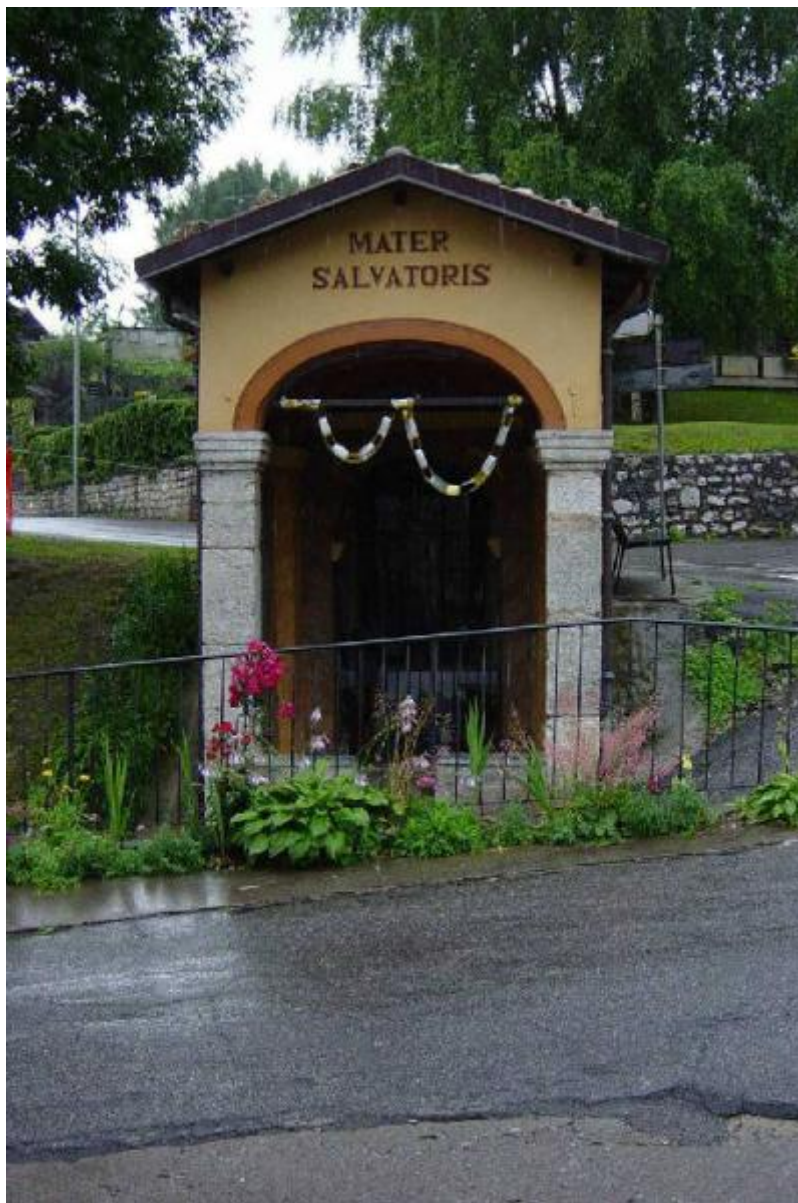
Piccola santella a navata unica (volta a crociera) con presbiterio (volta a botte). Le strutture verticali sono in muratura portante. La copertura è a due falde simmetriche con il manto in tegole a coppo in laterizio.
