Santella del Lazzaretto

Niardo (BS)

OGGETTO

CONSERVAZIONE

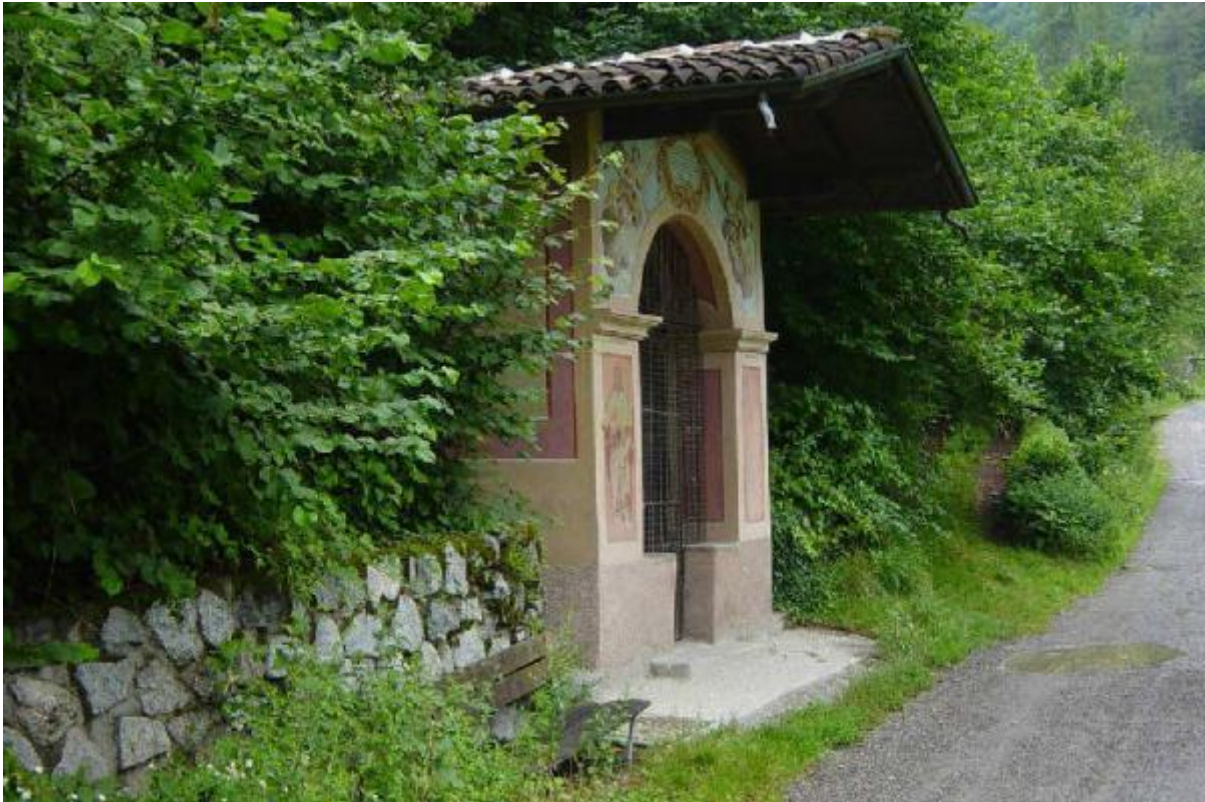
Piccola santella con volta a botte. Le strutture verticali sono in muratura portante. La copertura è a due falde simmetriche con il manto in coppi in laterizio.

Indicazioni specifiche: Presenza di attacchi biologici per il manto di copertura (microflora sotto forma di muschi).

Gli intonaci esterni risentono dell'umidità proveniente dalla folta vegetazione che circonda il manufatto su tre lati.
