Porzione ovest della Chiesa dei SS. Maurizio e Compagni Martiri

Losine (BS)

Denominazione: Porzione ovest della Chiesa dei SS. Maurizio e Compagni Martiri

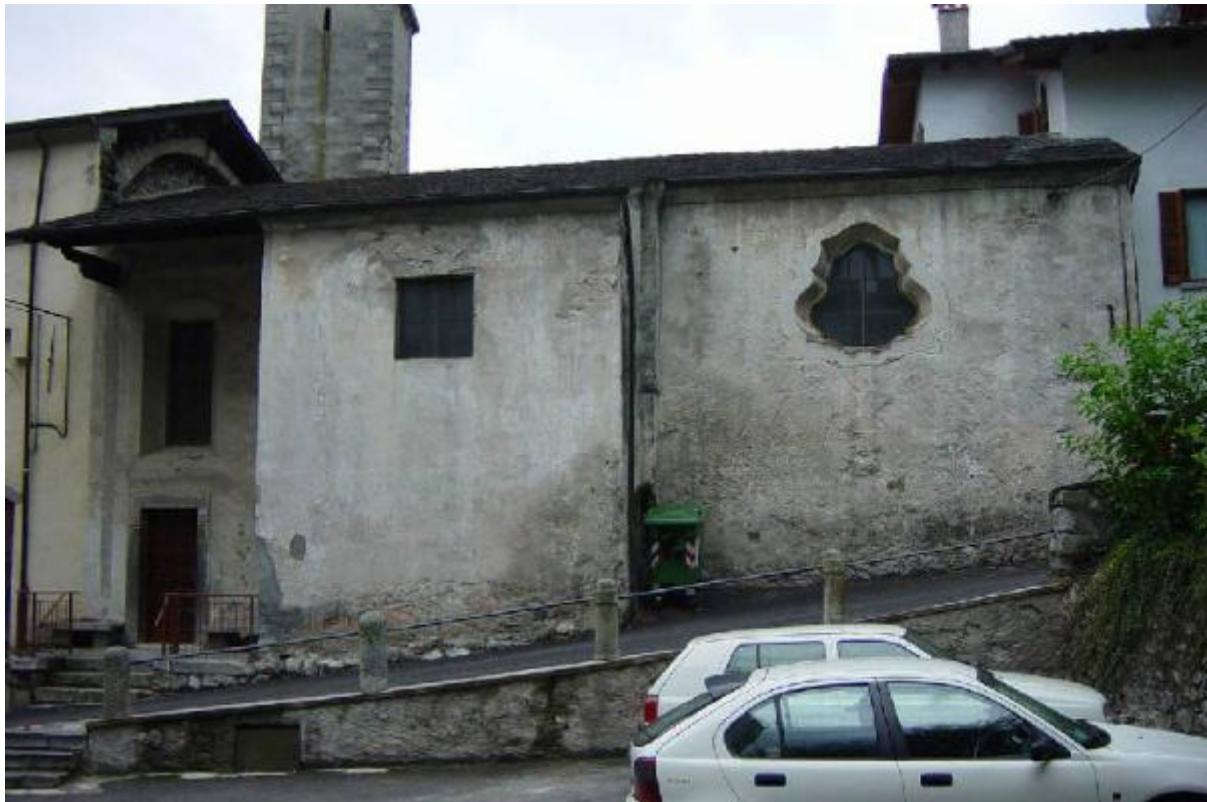
Si tratta di una piccola chiesetta a navata unica rettangolare con presbiterio. Le strutture verticali sono in muratura portante. Le volte della navata e del presbiterio sono a botte lunettate. Verso sud si trovano dei locali che accolgono i servizi e la sacrestia con volta a schifo. La copertura è a due falde simmetriche. Il manto di copertura è in tegole di cemento. Il campanile, non accessibile, ha copertura a bulbo in rame.
