# Torre Leoni

Breno (BS)

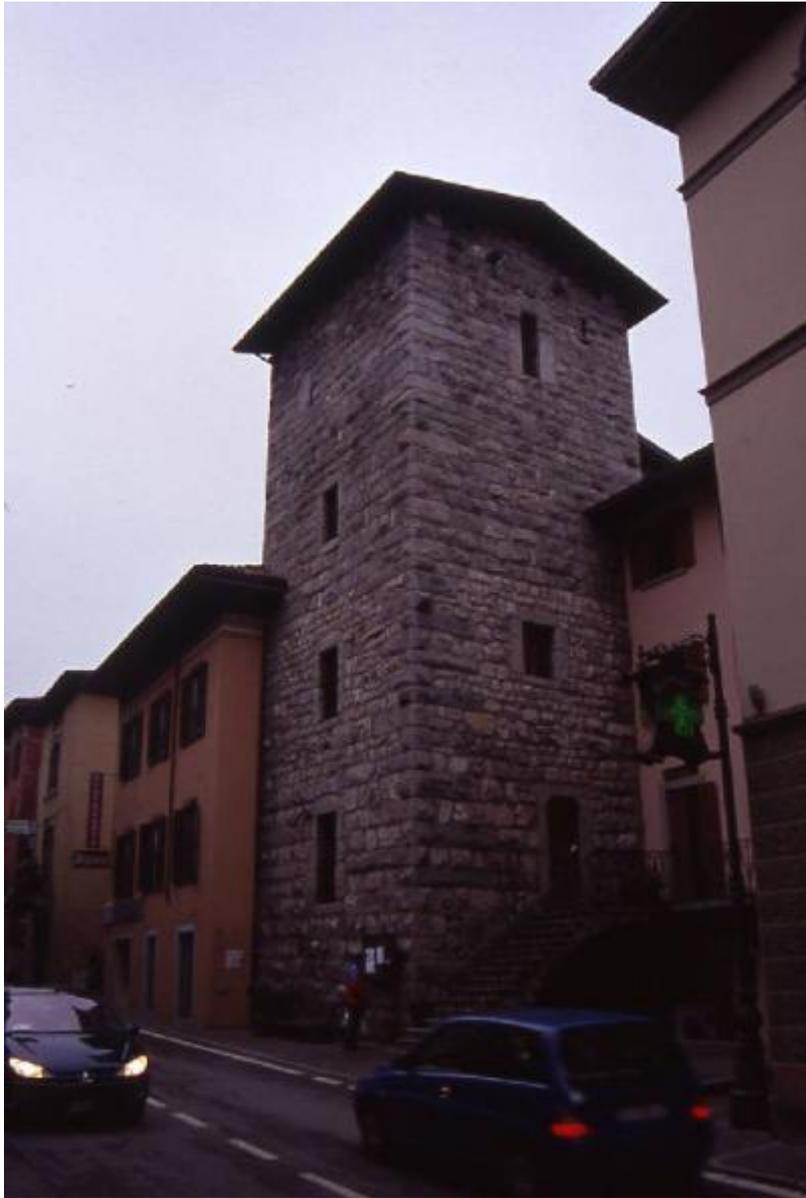
Si tratta di un edificio a torre a pianta quadrata usato come sede di associazioni e società. Ai lati nord-ovest e sud-ovest sono stati addossate altre costruzioni (ex albergo alpino a sud-ovest). Le strutture verticali sono in muratura continua portante. Le strutture orizzontali sono costituite da volte a botte, da volte a crociera e da un solaio con struttura in legno. L'accesso al piano terra avviene da via mazzini, al piano primo da una scala esterna, ai piani secondo e terzo da una scala presente nell'edificio che ingloba parzialmente la torre. Al piano sottotetto si accede direttamente dal piano terzo grazie ad una scala a mano in legno ed ad una botola. Il tetto è a due falde a pianta quadrata mentre la struttura è a travi in legno su muratura. Il manto di copertura è in coppi in laterizio.
