Casa Nobili

Breno (BS)

Codice scheda: 1r080-00129

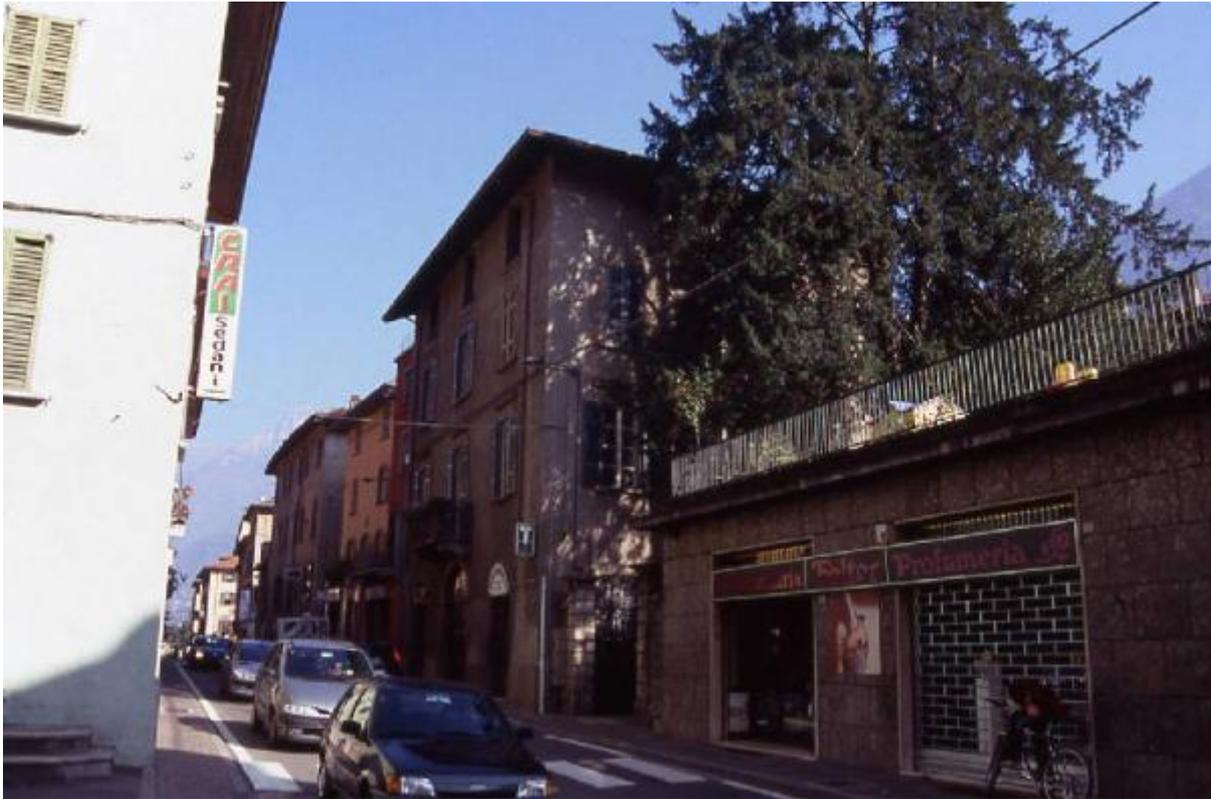
Edificio con pianta ad "u" che si affaccia su via Mazzini. Al centro della "u" c'è un cortile. E' di quattro piani fuori terra (terra, primo, secondo, terzo e sottotetto) per il corpo centrale, un piano in meno per le due ali e di un piano interrato sulla parte nord-ovest. Le strutture verticali sono costituite da muratura continua portante. Per le strutture orizzontali ci sono delle volte a botte, dei solai con struttura in legno e muratura, dei solai in legno con orditura primaria e secondaria e dei solai in laterocemento. Si trovano due scale principali: una per la porzione nord-ovest (rifatta negli anni ottanta) e una nella porzione sud-est (è quella originaria). Tra le due ali della "u" si trova una scala di servizio. La copertura è a padiglione che segue la forma ad "u" (tegole a coppo in laterizio) con struttura in legno (travi su muri e capriate) per le porzioni sud-est e centrale e in laterocemento per la porzione nord-ovest.
