Campanile della Chiesa di S. Maurizio Martire

Niardo (BS)

Tipologia: campanile

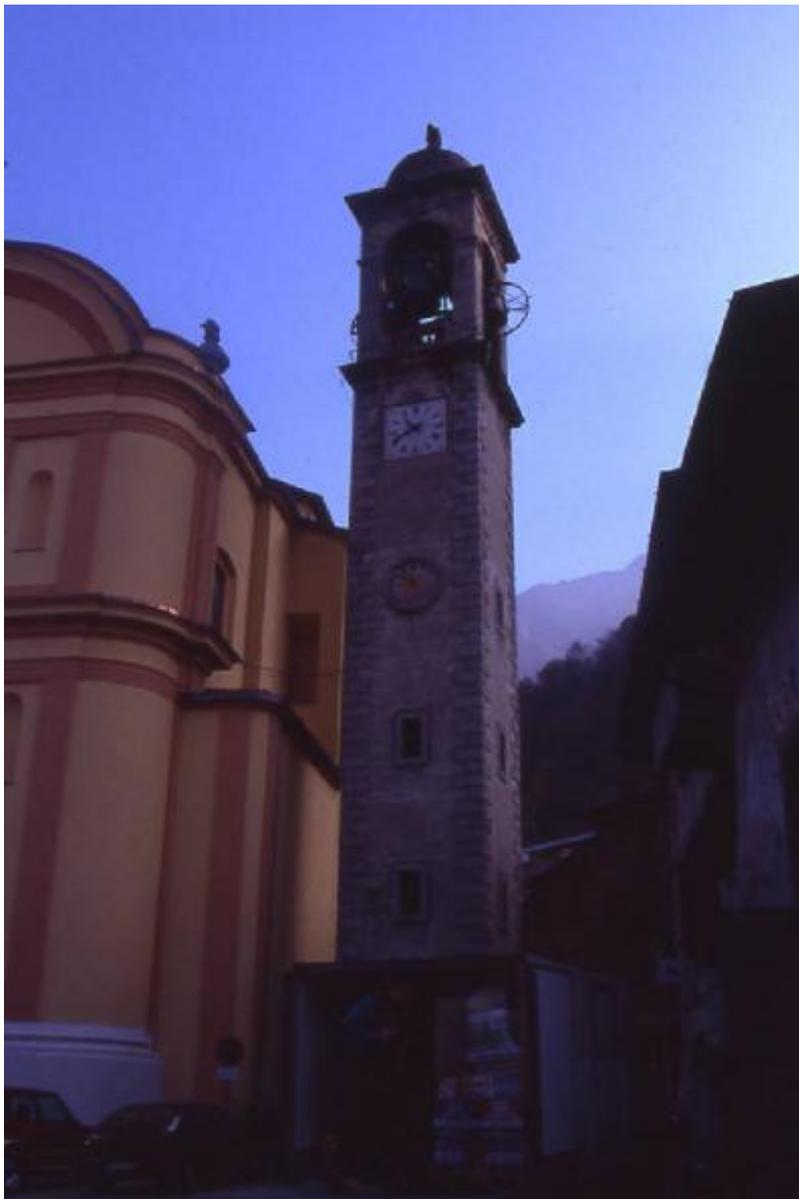
Si tratta del campanile della chiesa di S. Maurizio martire che ha la caratteristica di essere staccato dalla chiesa stessa.

Ha una base a piramide quadrata tronca e sorge in corrispondenza della sagrestia della vecchia chiesa. Gli angoli sono in granito lavorato mentre le pareti sono intonacate. E' dotato di due orologi, quello più in basso ora non più funzionante. Le strutture verticali sono in muratura portante. Le strutture verticali hanno una volta a botte ribassata per il piano terra, un solaio in legno ed uno in calcestruzzo armato per gli altri due piani. La cupola è in granito. Verso il lato ovest si trova una inferriata che delimita uno spazio con una statua della Madonna.
