# Municipio di Darfo Boario Terme

Darfo Boario Terme (BS)

Tipologia: palazzo

Denominazione: Municipio di Darfo Boario Terme

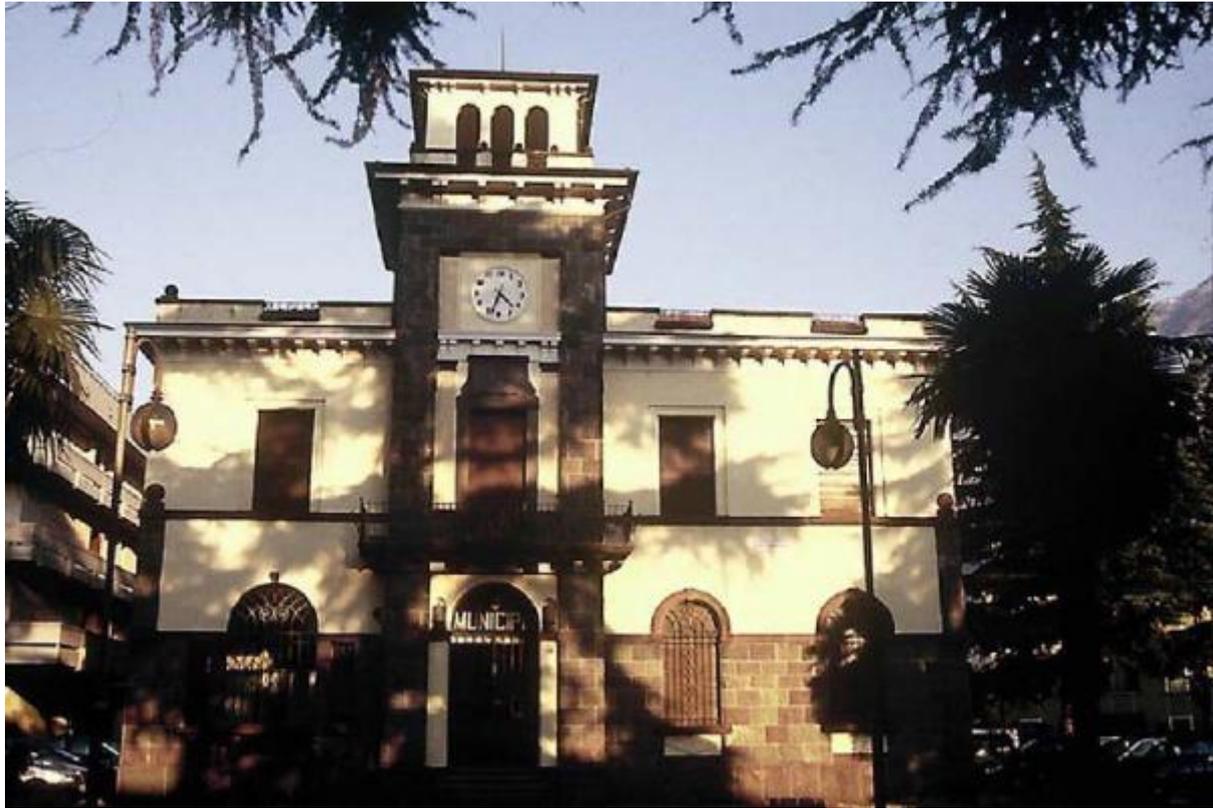
La sede municipale era ubicata in alcuni locali del piano secondo dell'edificio scolastico di Corna. Nell'anno 1928, su progetto dell'Ing. Oreste Buffoli fu realizzata la nuova sede su srea comunale con annessa un'ampia piazza adibita a mercato settimanale. Tipico edificio di stile littorico con piani distribuiti su quattro livelli (piano interrato, rialzato, primo, sottotetto), composto da due ali asimmetriche ed una torre munita di orologio.

Edificio in muratura continua in pietrame nell'edificio di prima realizzazione, pilastri in c.a. e muratura in mattoni pieni per la parte edificata nel 1965, solai in getto, copertura in getto.
