# Ponte di Montecchio

Darfo Boario Terme (BS)

Tipologia: ponte

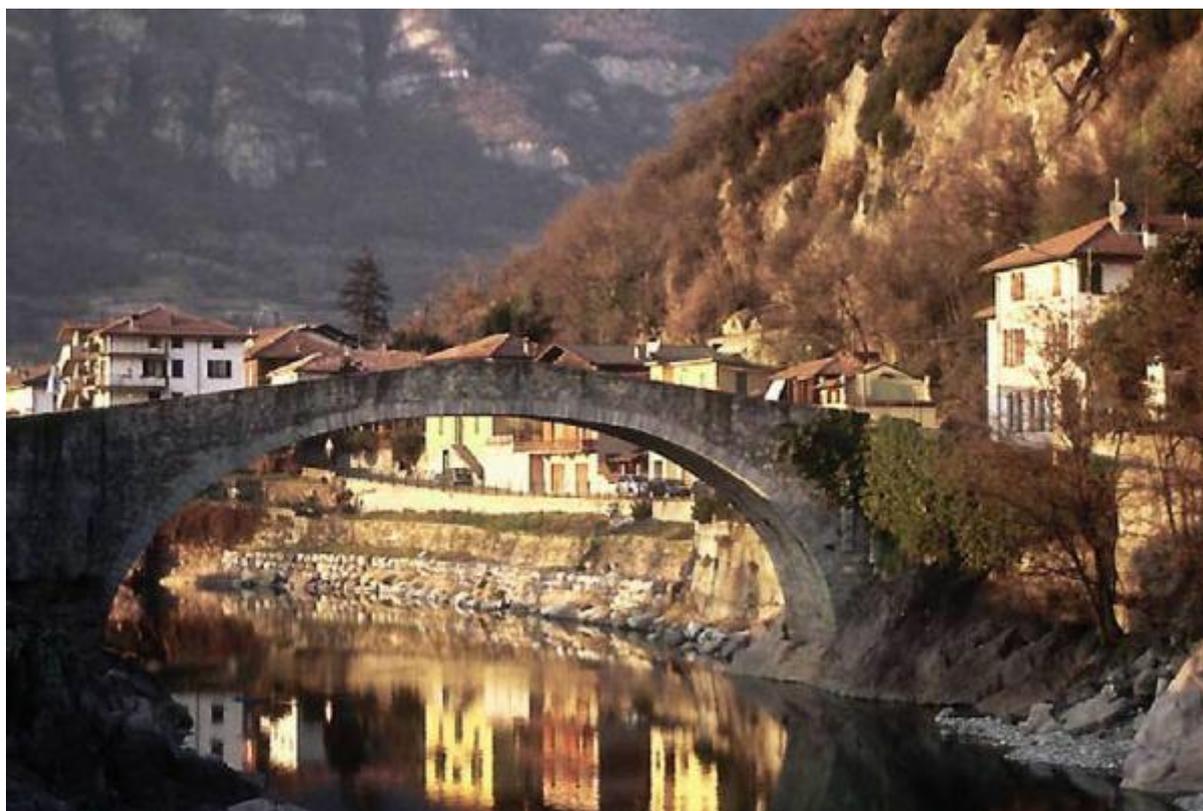
E' un ponte in muratura a timpani pieni, con arcata, di luce di 29 mt. e larghezza massima di 4,80 mt., ribassata a profilo policentrico e piano viabile a doppia rampa asimmetrica.

La volta è in muratura di pietra da taglio (in prevalenza blocchi di granito) con conci dello spessore costante di circa cm. 60.

I muri di contenimento, quello di ala ed i relativi parapetti sono in muratura di pietra calcarea locale e malta comune, intonacati al rustico sui paramenti e con superiore copertina in masselli di granito. Le spalle sono pure in muratura di pietrame a conci di granito, porfido, arenaria rossa e sono impostate sulle sponde rocciose del fiume costituite da affioramenti di arenaria porfirica compatta e resistente.
