Scuole elementari

Darfo Boario Terme (BS)

Ambito tipologico principale: architettura per la residenza, il terziario e i servizi

Denominazione: scuole elementari

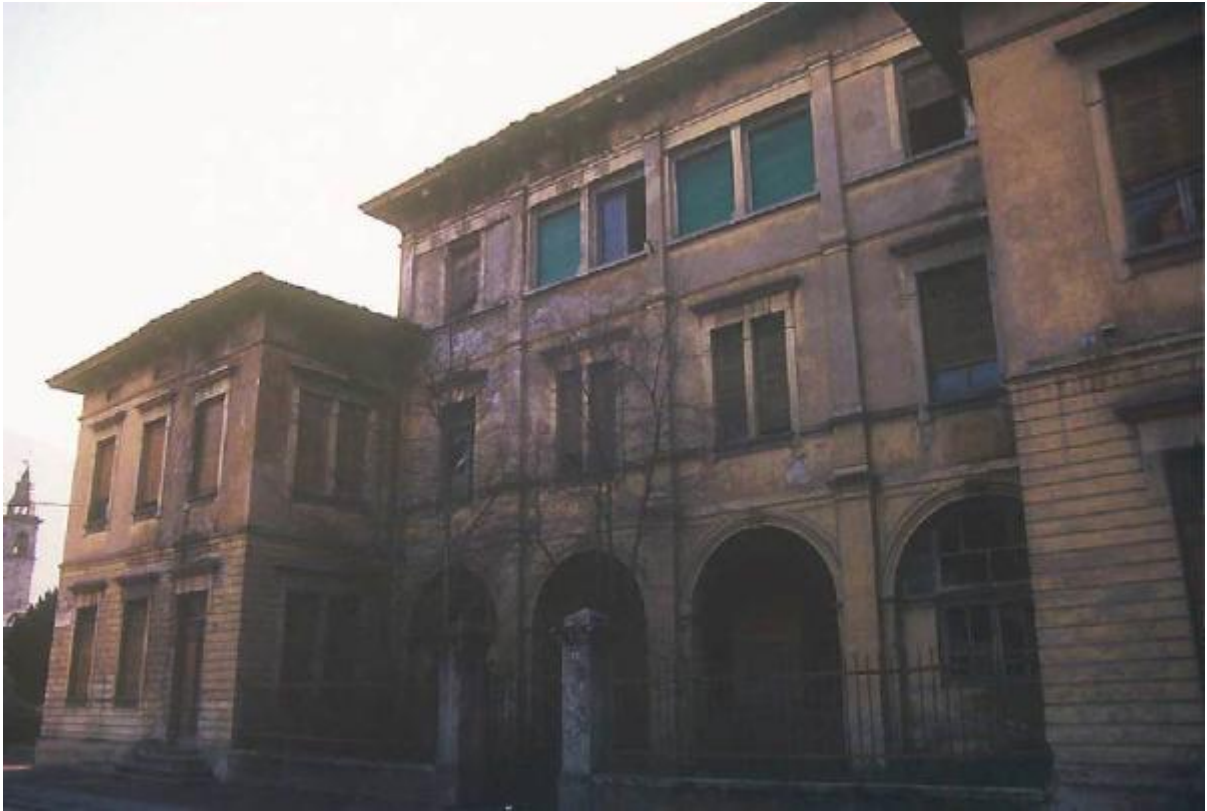
L'immobile si affaccia per tutta la lunghezza su Via Lepetit ed ha uno sviluppo in pianta a forma di U, caratterizzato da proporzioni volumetriche gradevoli, con un corpo centrale più alto e due ali di dimensioni ed altezza più contenute.

I corpi di fabbrica hanno struttura portante in muratura di pietrame e malta di calce, solai in legno con controsoffittatura e copertura con struttura principale e secondaria in legno e manto di copertura in tegole marsigliesi.
