# Ponte di S. Zenone

Berzo Demo (BS)

Tipologia: ponte

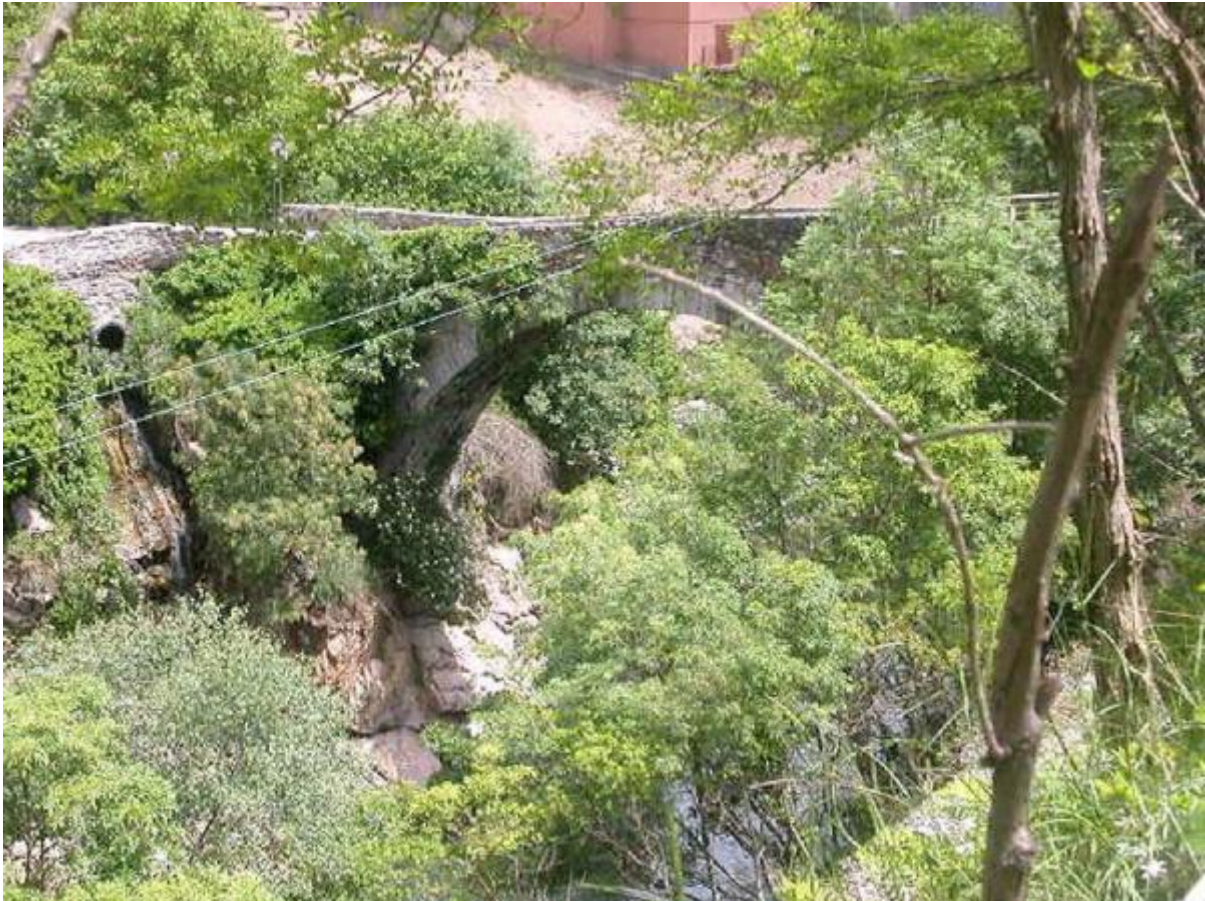
Ponte in muratura con arcata a tutto sesto, sovrastante piano viabile, muri di contenimento in muratura. L'arcata poggia sulle sponde del fiume sottostante costituita da imponenti rocce affioranti.

Tipo di terreno a livello di appoggio: Sponde rocciose del fiume, compatte e resistenti.

Indicazioni specifiche: Il battuto di cemento si presenta leggermente sgretolato.
