# Complesso di S. Bartolomeo alle Prave - complesso

Angolo Terme (BS)

Tipologia: chiesa

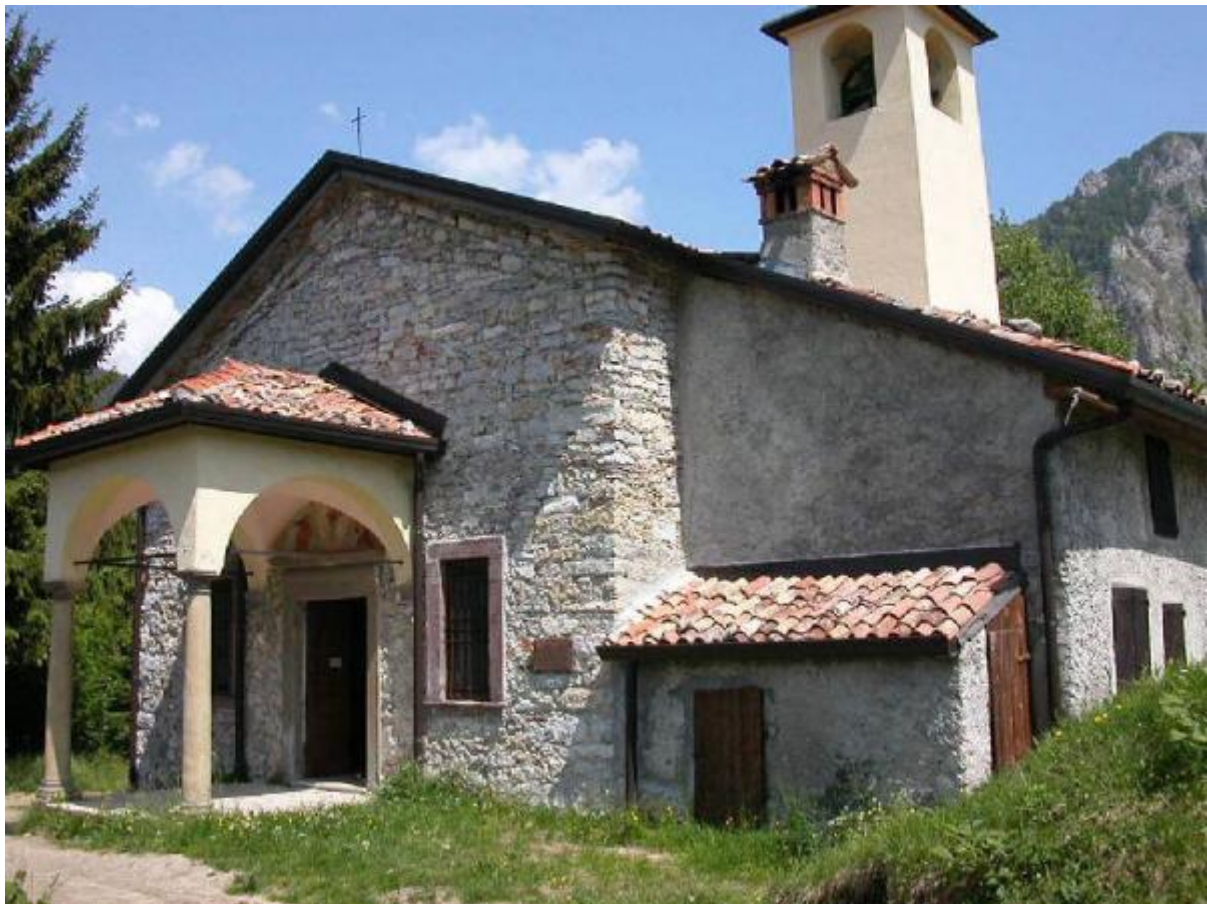
Il bene complesso si compone di: chiesa con campanile e portichetti e dalla casa del viandante.

La chiesa con struttura in muratura portante continua ( come la casa del viandante) ha navata unica ed ha pianta rettangolare, pavimentazione in marmo e volta a botte.

Entrambi i due componenti sono coperti dallo stesso tetto con orditura in legno e copertura in coppi.
