Chiesa di S. Maria della Visitazione

Darfo Boario Terme (BS)

Tipologia: chiesa

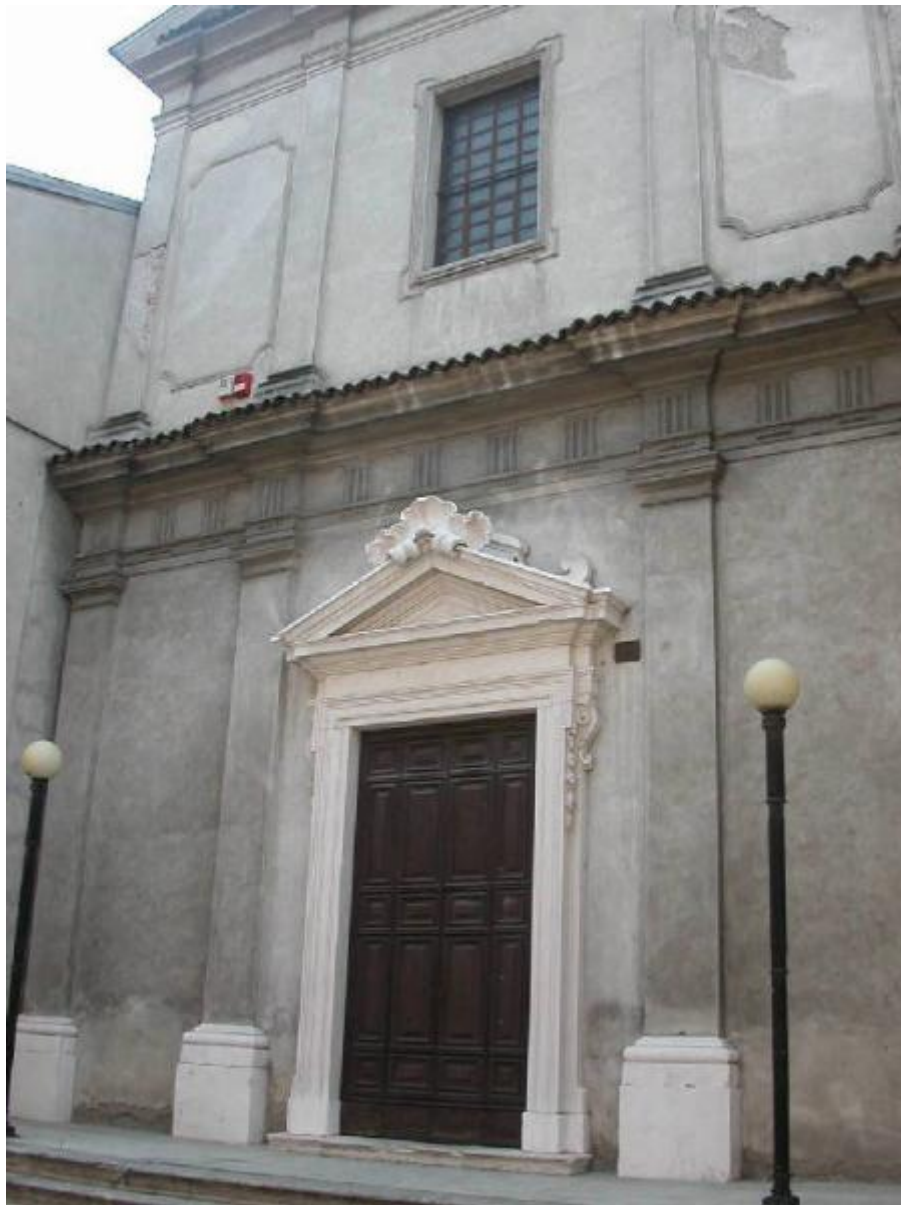
L'intonaco in alcuni punti è caduto, la facciata principale, soprattutto, esposta continuamente al tratto veicolare, si presenta con croste nere, sporco.
