Complesso dell'Antica Fonte - complesso

Darfo Boario Terme (BS)

Denominazione: Complesso dell'Antica Fonte - complesso

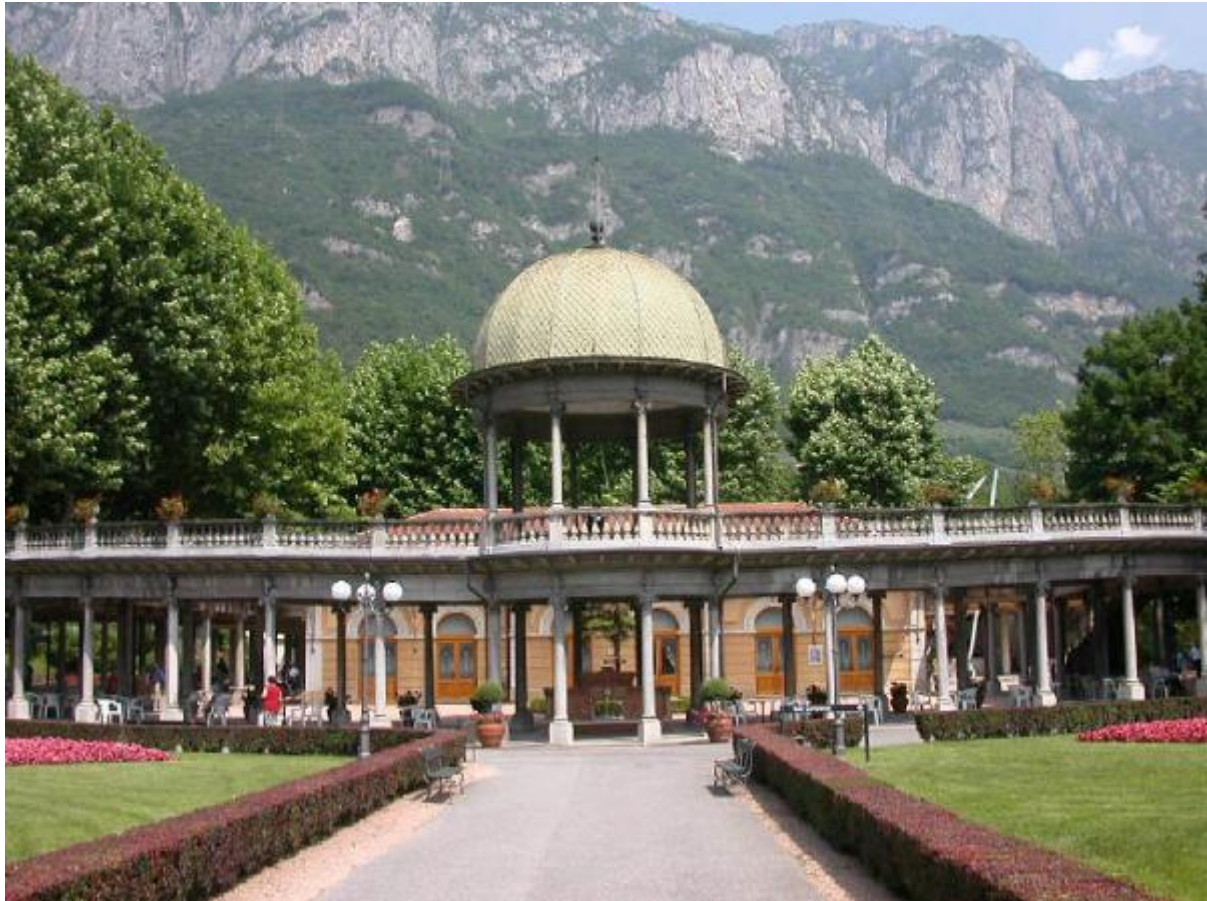
Il bene complesso si compone di Padiglione dell'Antica Fonte e colonnato antistante.

Il padiglione è un edificio di pianta rettangolare, struttura portante in muratura, tetto a padiglione e copertura in tegole.

Il colonnato ha forma a semicerchio con i lati terminali ricurvi, colonne in graniglia, con capitelli ionici la copertura forma un terrazzo balaustrato, nella parte centrale si erge una cupola coperta in rame a losanghe.

Si riscontrano danni dovuti all'umidità, piccole lesioni, croste nere. L'intonaco del Padiglione in alcuni punti è caduto o scrostato.

Indicazioni specifiche: Le colonne si presentano con croste nere, sporcizia.
